Relatório Técnico de Segurança e Medicina do Trabalho

Terminais Rodoviários do Sistema Transcol de Itaparica e Vila Velha- CETURB

No dia 14 de outubro de 2014 foi feita uma visita técnica nos terminais de Vila Velha e Itaparica, para analisar algumas situações perigosas para servidores e usuários.

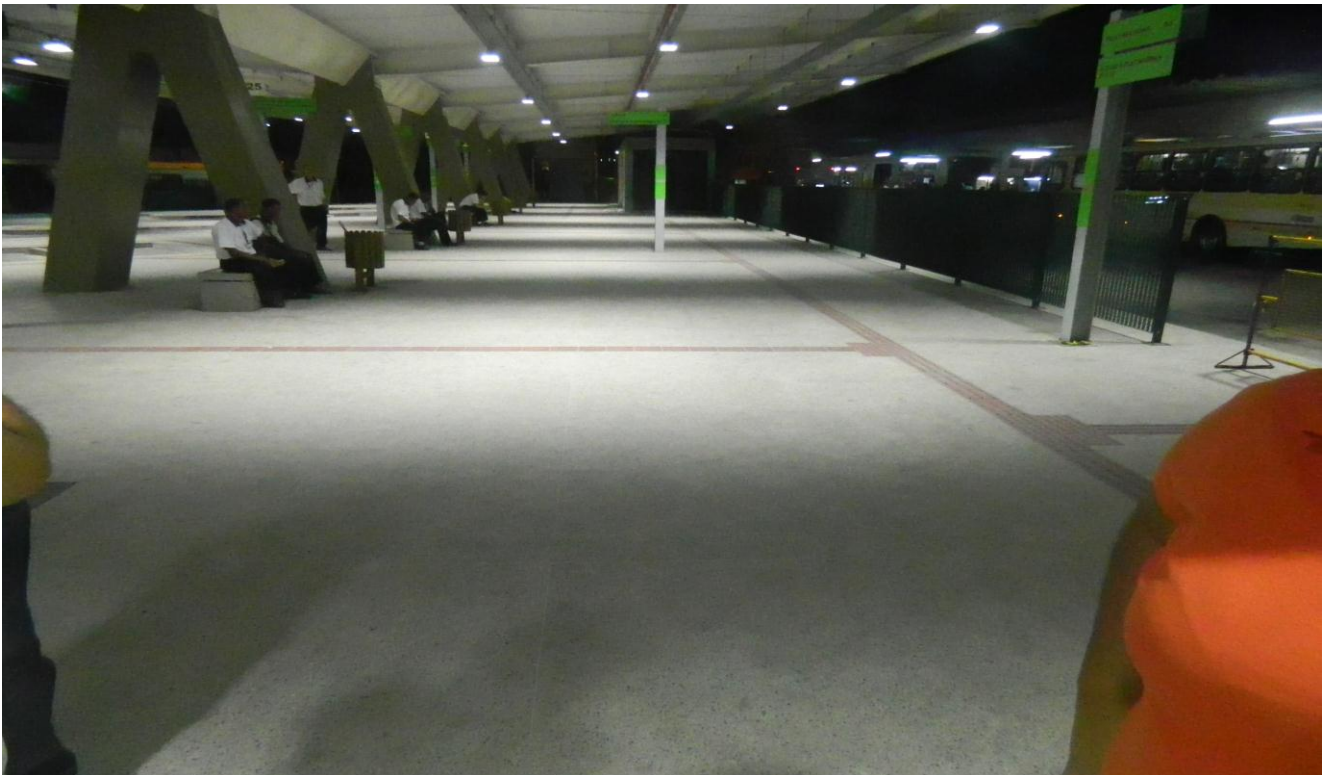
Foto 01 – terminal de Vila Velha, visita feita em 21/01/14 antes da inauguração: nova plataforma já apresentava baixa luminosidade.

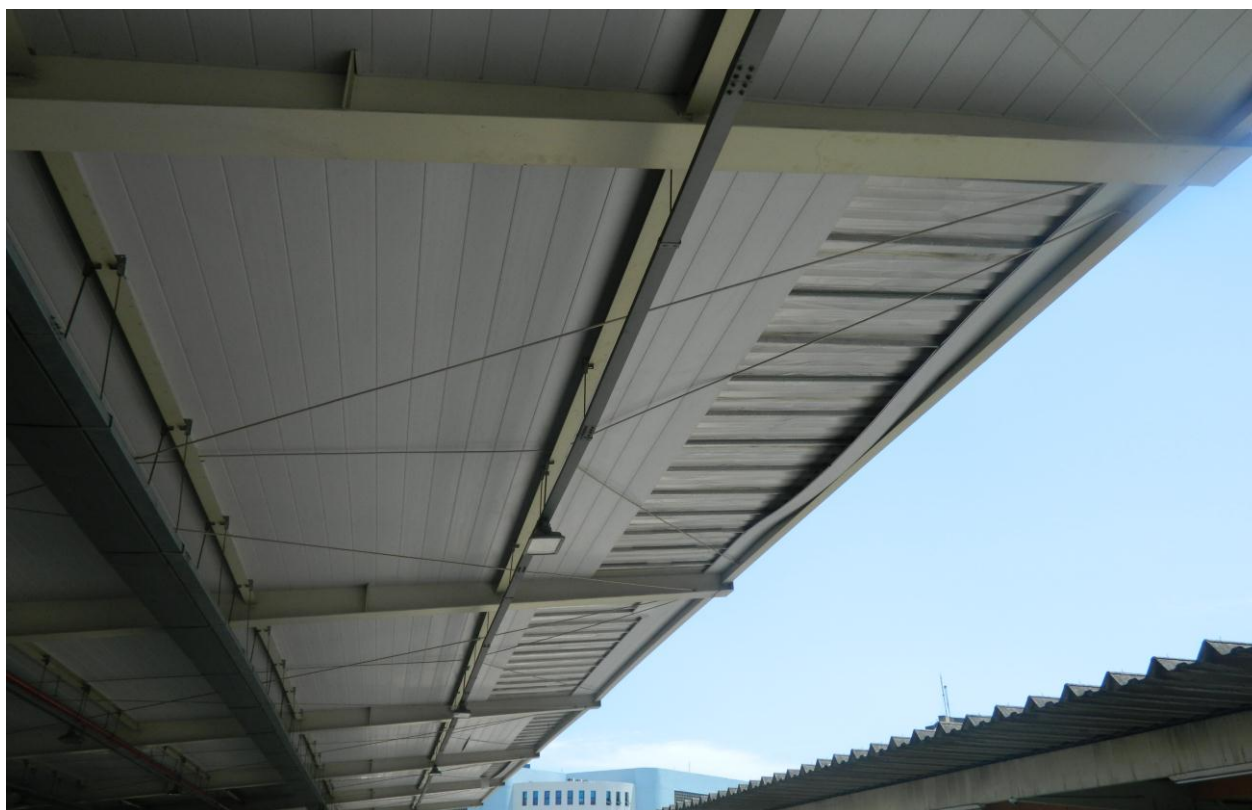
Foto 02 – terminal de Vila Velha, visita feita em 14/10/14 desprendimento de forro de PVC.

- 1- Afundamento do piso na sala dos fiscais da CETURB no terminal de Vila Velha.
- 2- Desprendimento de forro de PVC e calha de cabos elétricos no terminal de Vila Velha.

- Verificar instalações de esgoto na sala dos fiscais do CETURB para investigar o afundamento do piso.
- Perigo iminente de queda de materiais como PVC e calhas metálicas, é necessária manutenção da cobertura recém- inaugurada.

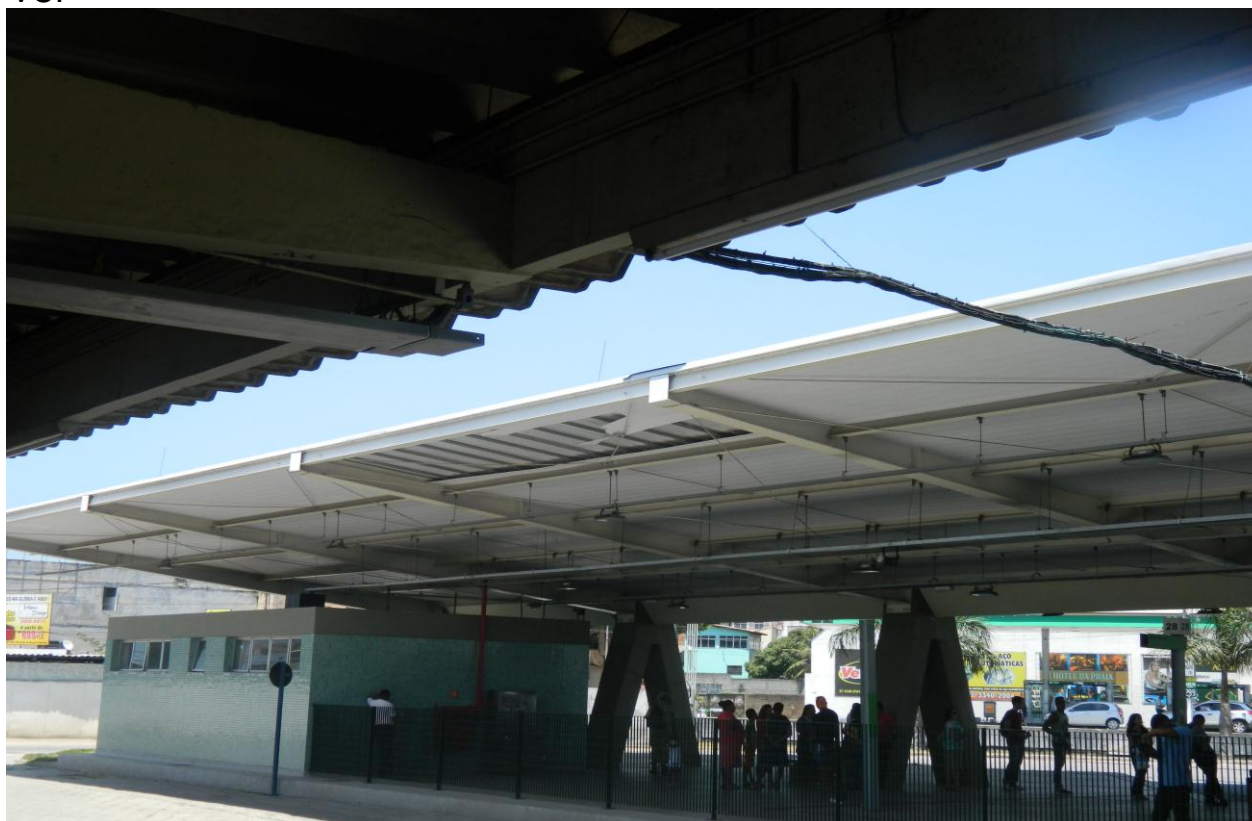
Foto 03 – terminal de Vila Velha, visita do dia 14/10/14, desprendimento de forro e calha de fios de energia.

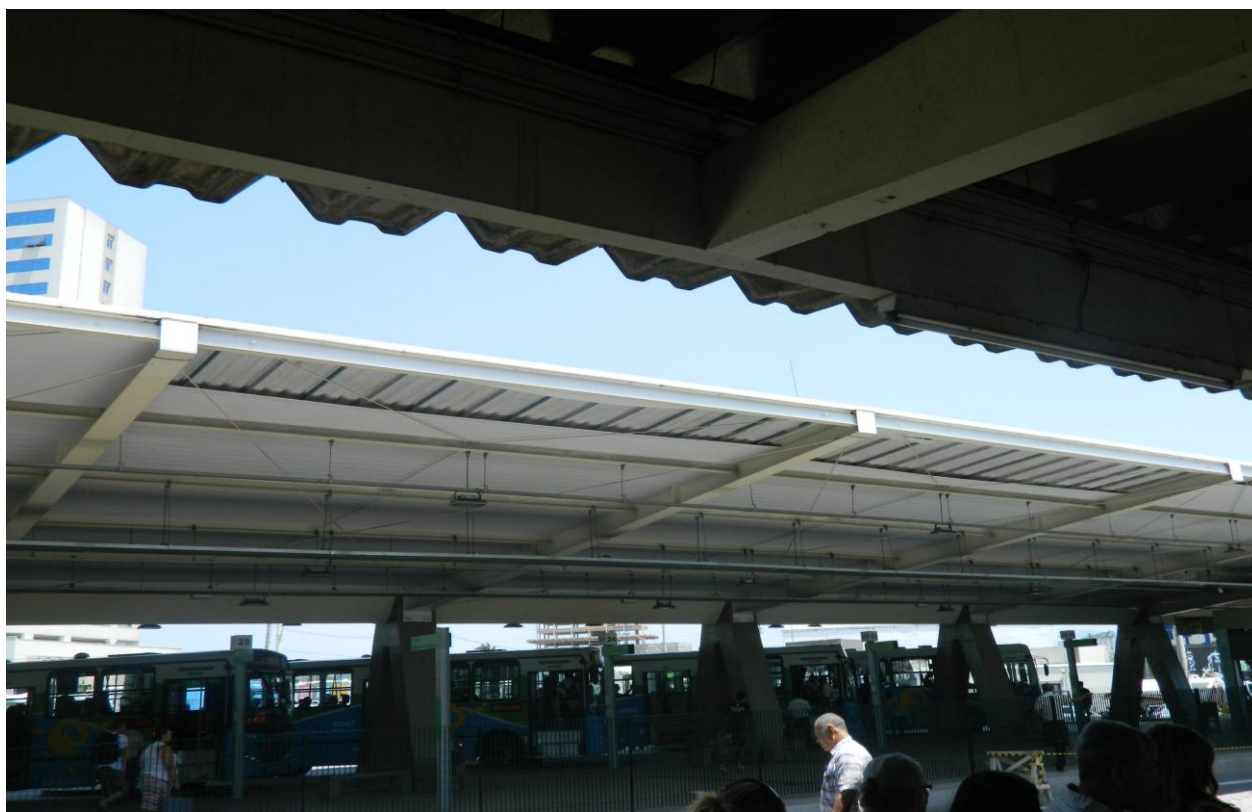
Foto 04 – visita do dia 14/10/14, este e outros pontos de desprendimentos de forro de PVC.

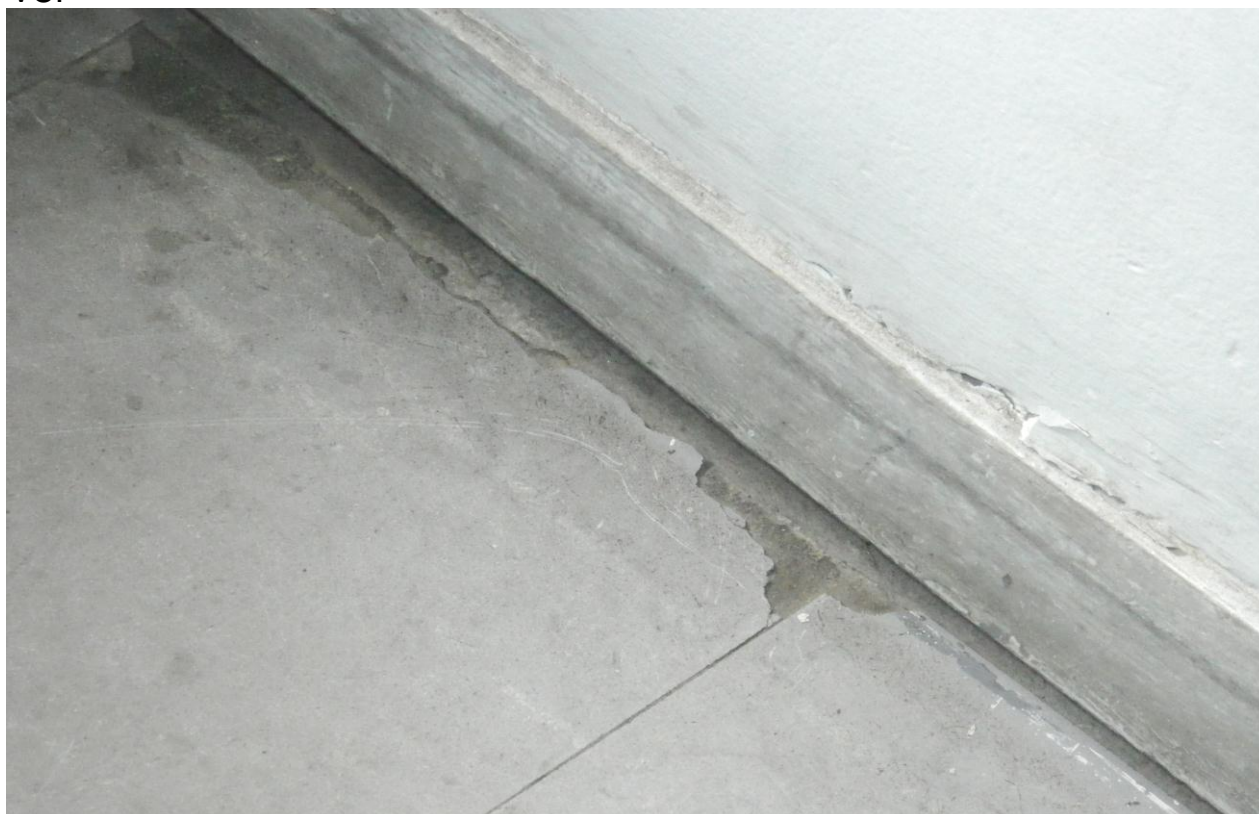
Foto 05 – foto tirada em 21/01/14 na sala dos fiscais da CETURB, afundamento de piso.

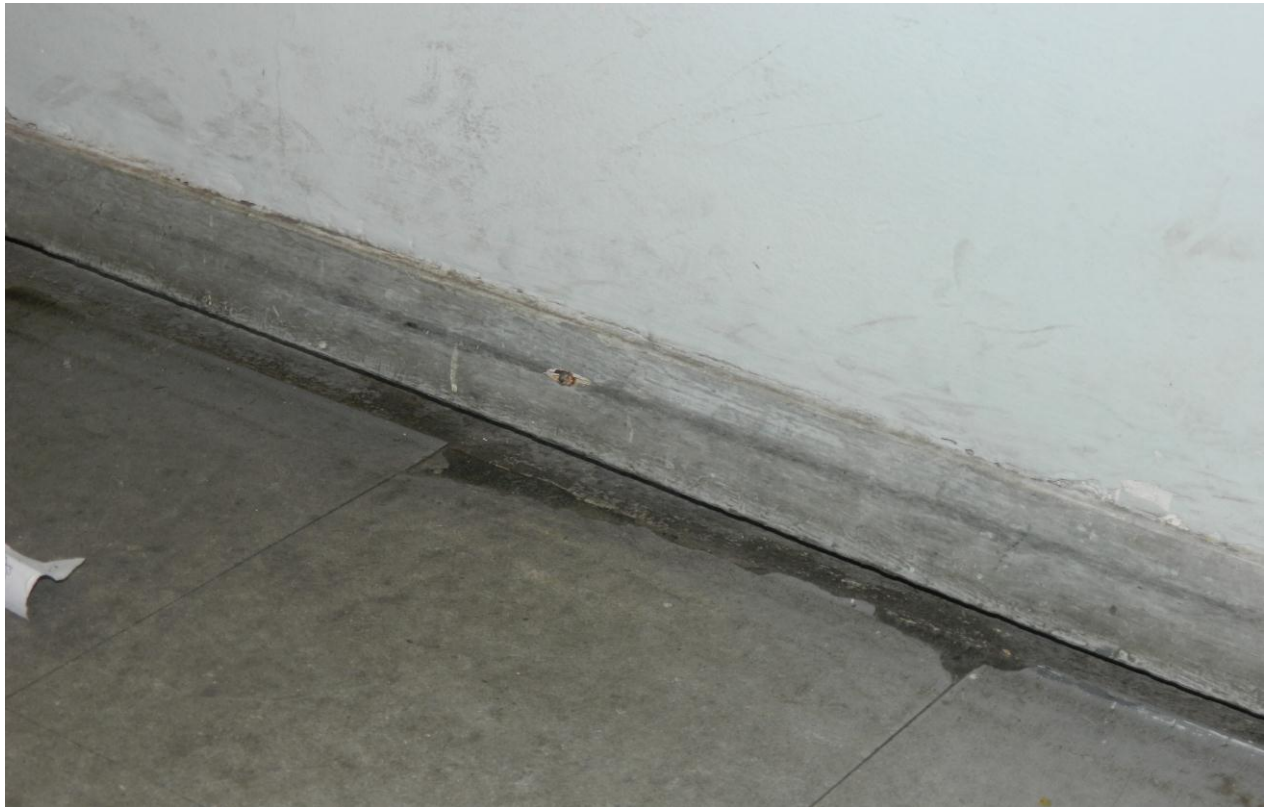
Foto 06 – foto tirada em 14/10/14, afundamento de piso agravado.

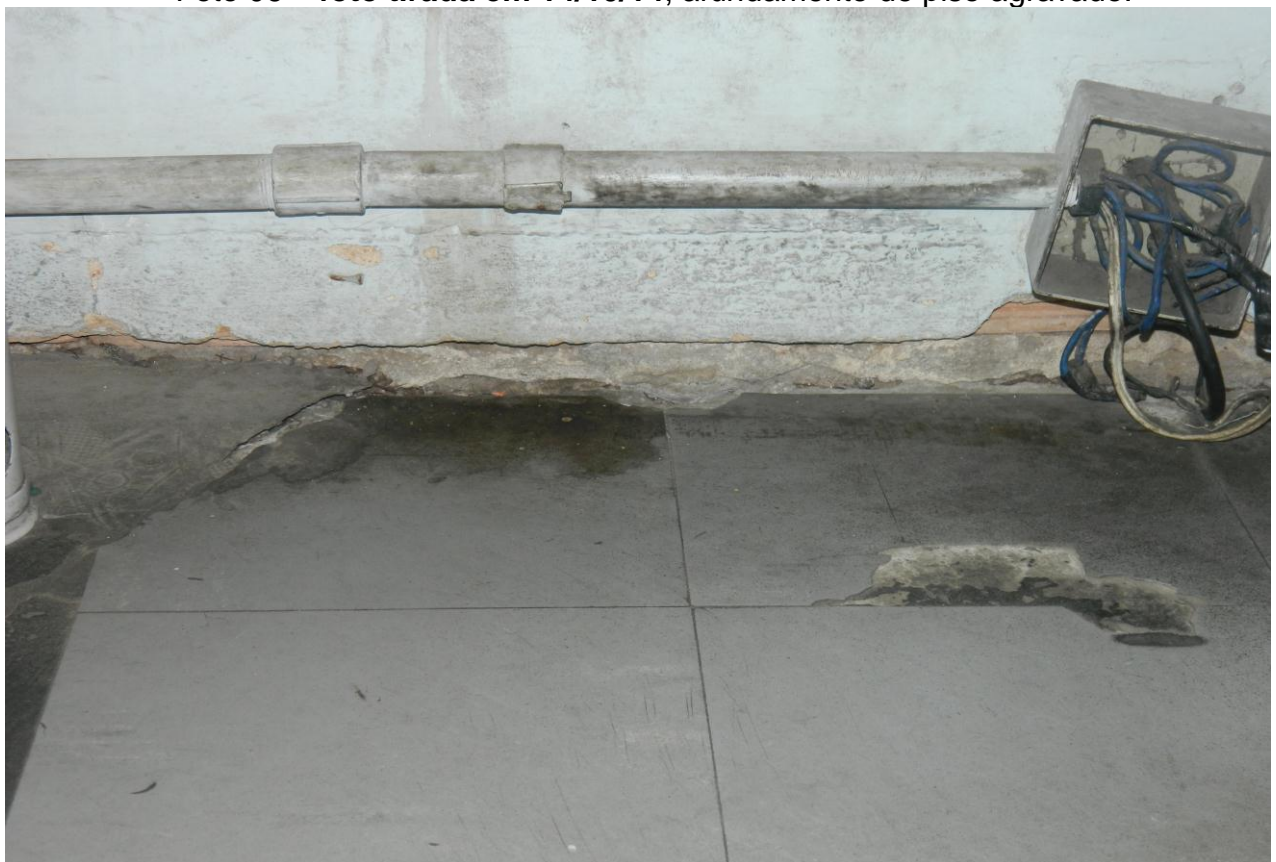
Foto 07 – foto tirada em 14/10/14, agravamento do afundamento de piso na sala dos fiscais da CETURB.

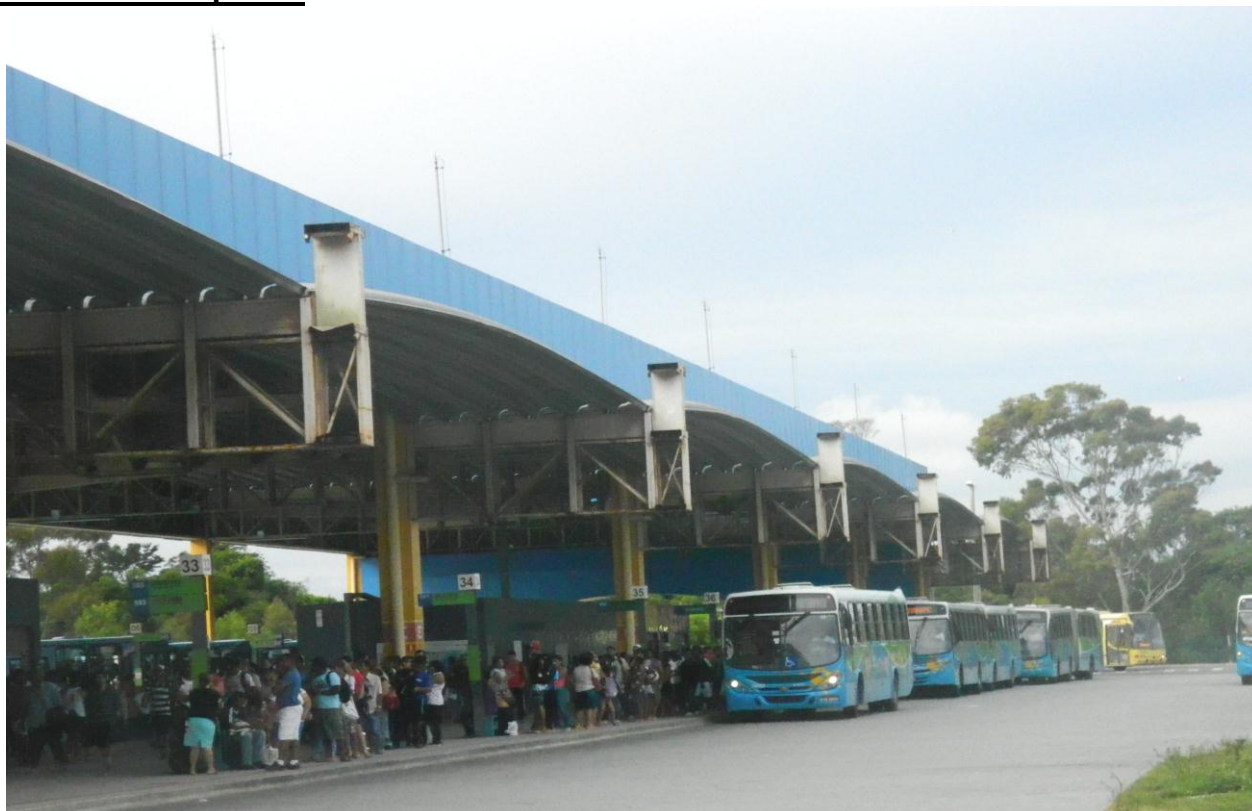
Foto 08 – terminal de Itaparica foto tirada em 21/01/14: estrutura metálica retirada do beiral da cobertura.

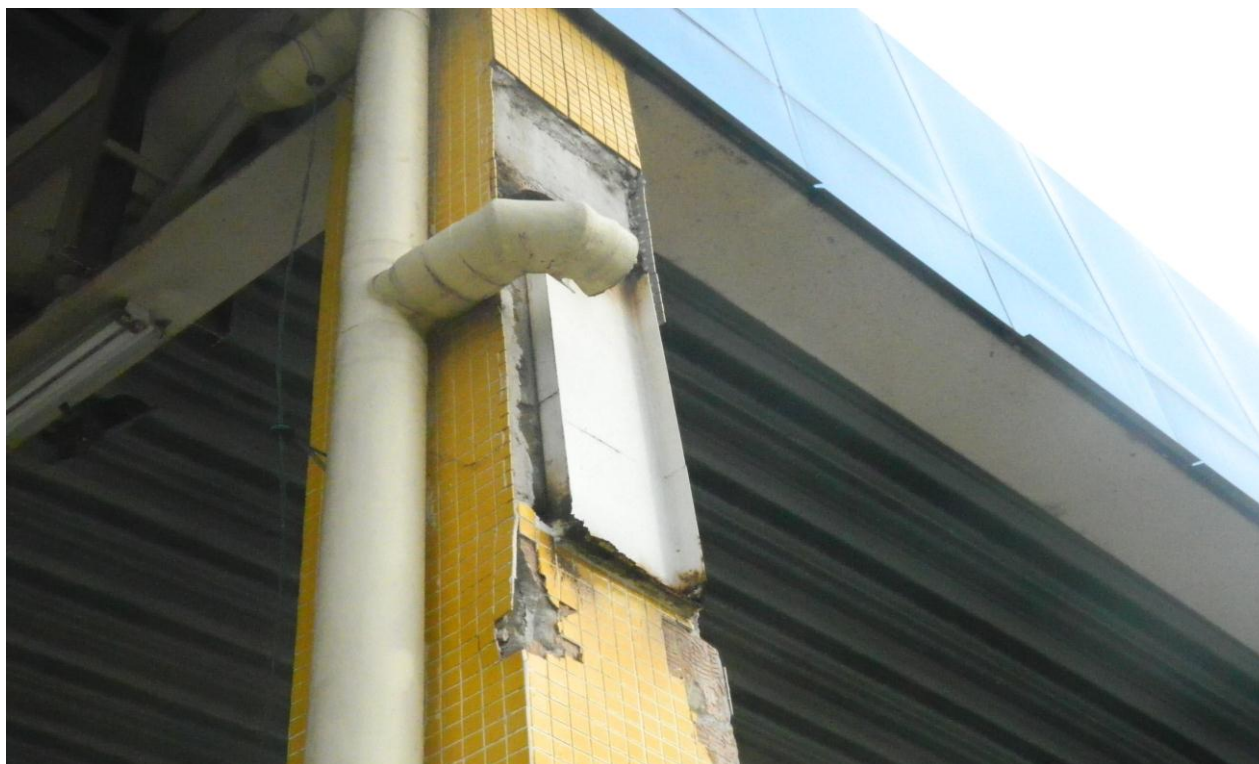
Foto 09 – terminal de Itaparica foto tirada em 21/01/14: estrutura metálica retirada.

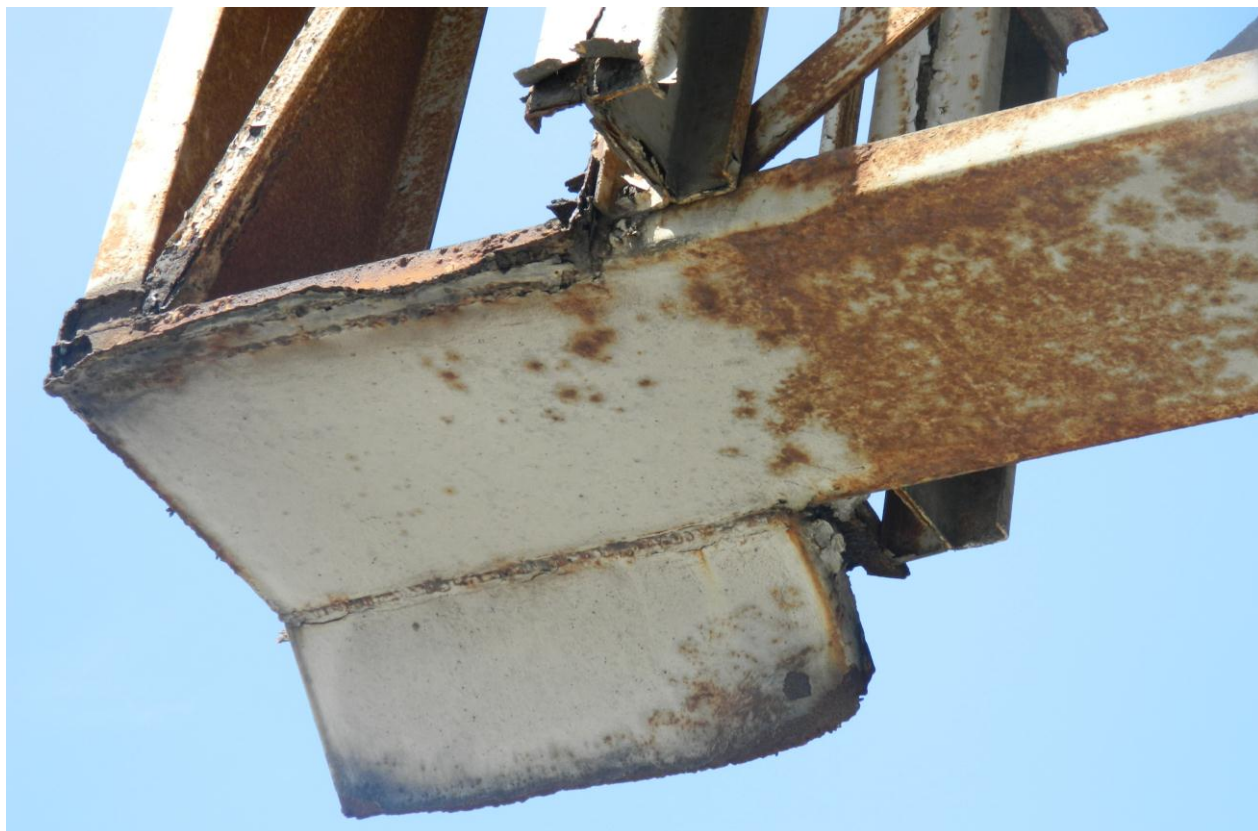
Foto 10 – foto tirada no dia 14/10/14, agravamento da corrosão da estrutura metálica.

- 1- Corrosão e afastamento da estrutura metálica da cobertura do terminal de Itaparica.

- Mediante as condições apresentadas no dia 14/10/14 foi constatado que a estrutura metálica da cobertura do terminal de Itaparica ficou exposta devido problemas climáticos, que causaram o desabamento total das abas laterais que serviam de quebra vento, quebra chuva e quebra sol.

- O que restou desta estrutura esta em processo avançado de corrosão, com risco de desprendimento de pedaços metálicos, sendo necessária visita técnica de profissional de **engenharia civil** para relatar anomalias relacionadas à resistência das estruturas metálicas.

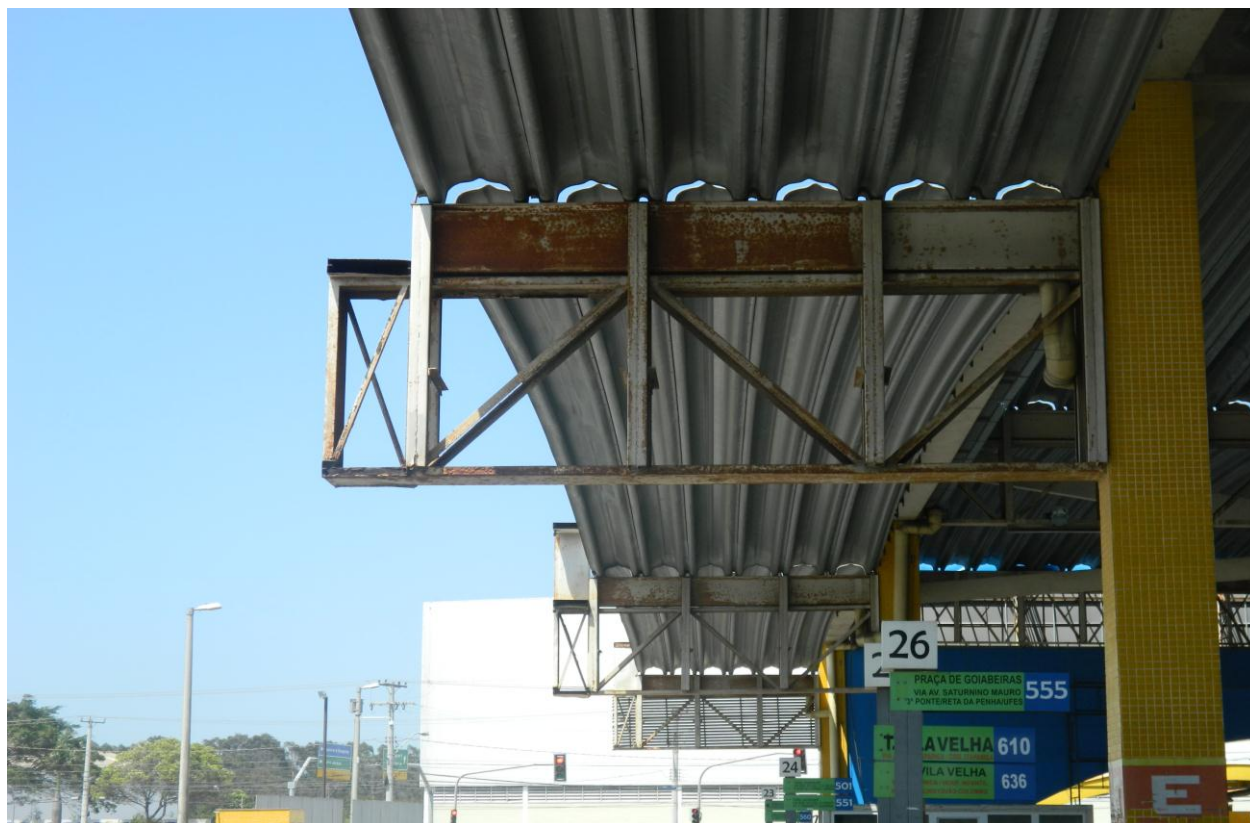
Foto 11 – foto tirada no dia 14/10/14, estrutura metálica corroída pelo tempo.

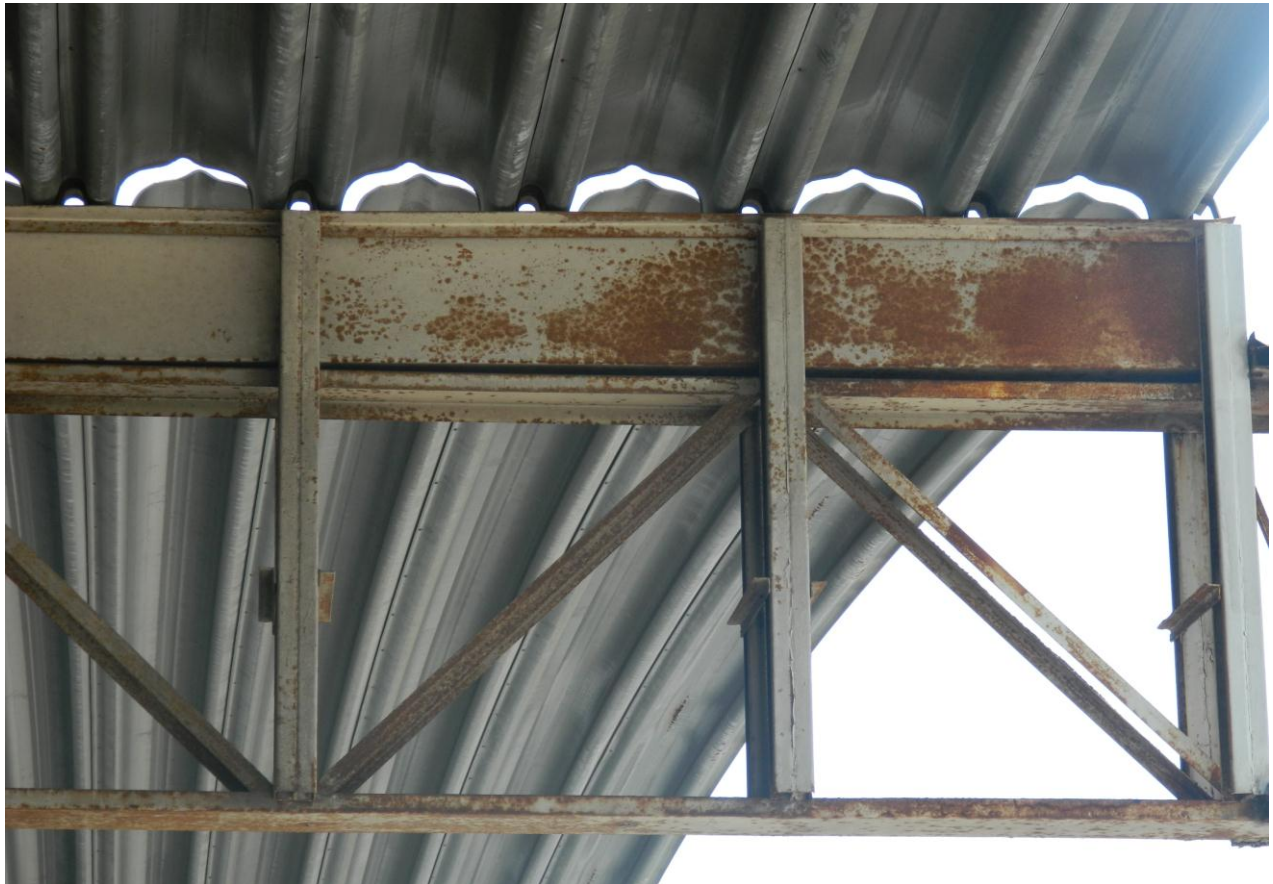
Foto 12 – foto tirada em 14/10/14, afastamento da estrutura metálica.

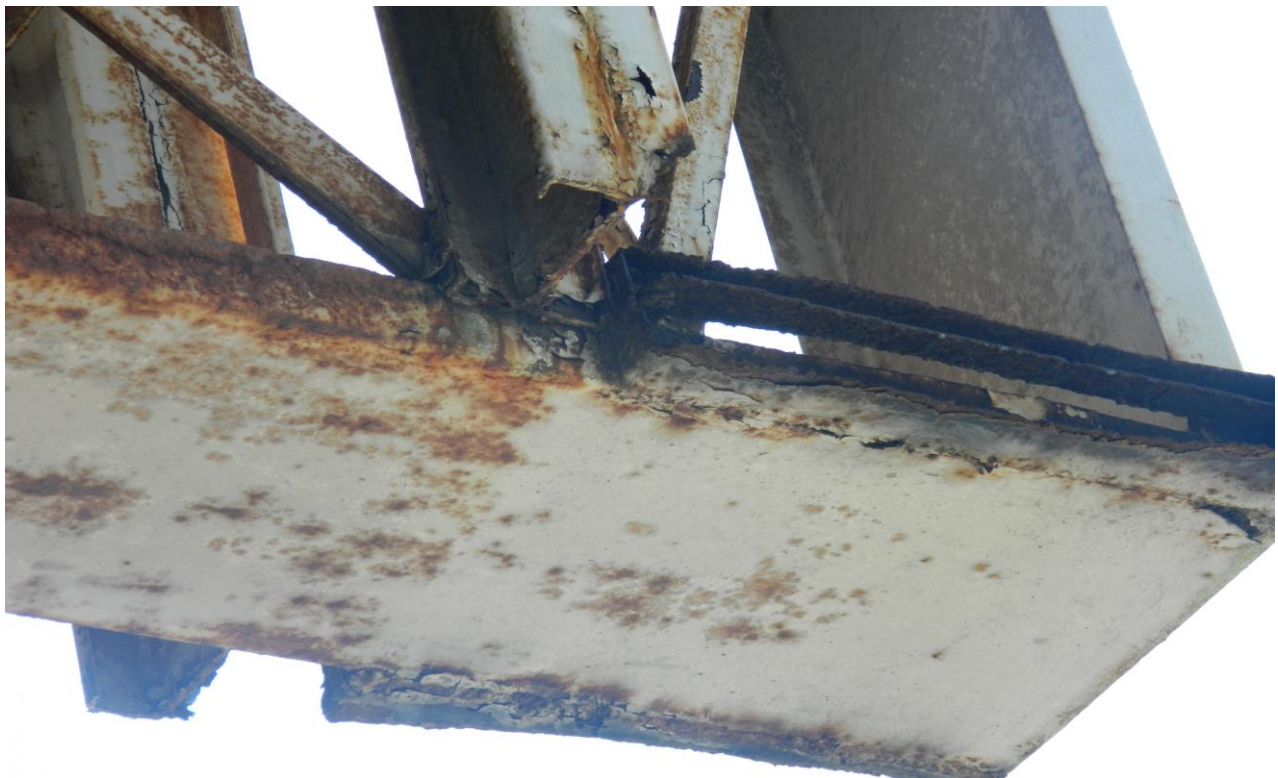
Foto 13 – foto tirada em 14/10/14, estrutura metálica corroída pelo tempo.
