Relatório de Segurança e Medicina do Trabalho

Departamento de Estradas de Rodagem do Estado do Espírito Santo.

No dia 15/04/2014, foi feita uma visita técnica ao **Departamento de Estradas de Rodagem do Espírito Santo.**

Local inspecionado: reforma dos três pavimentos.

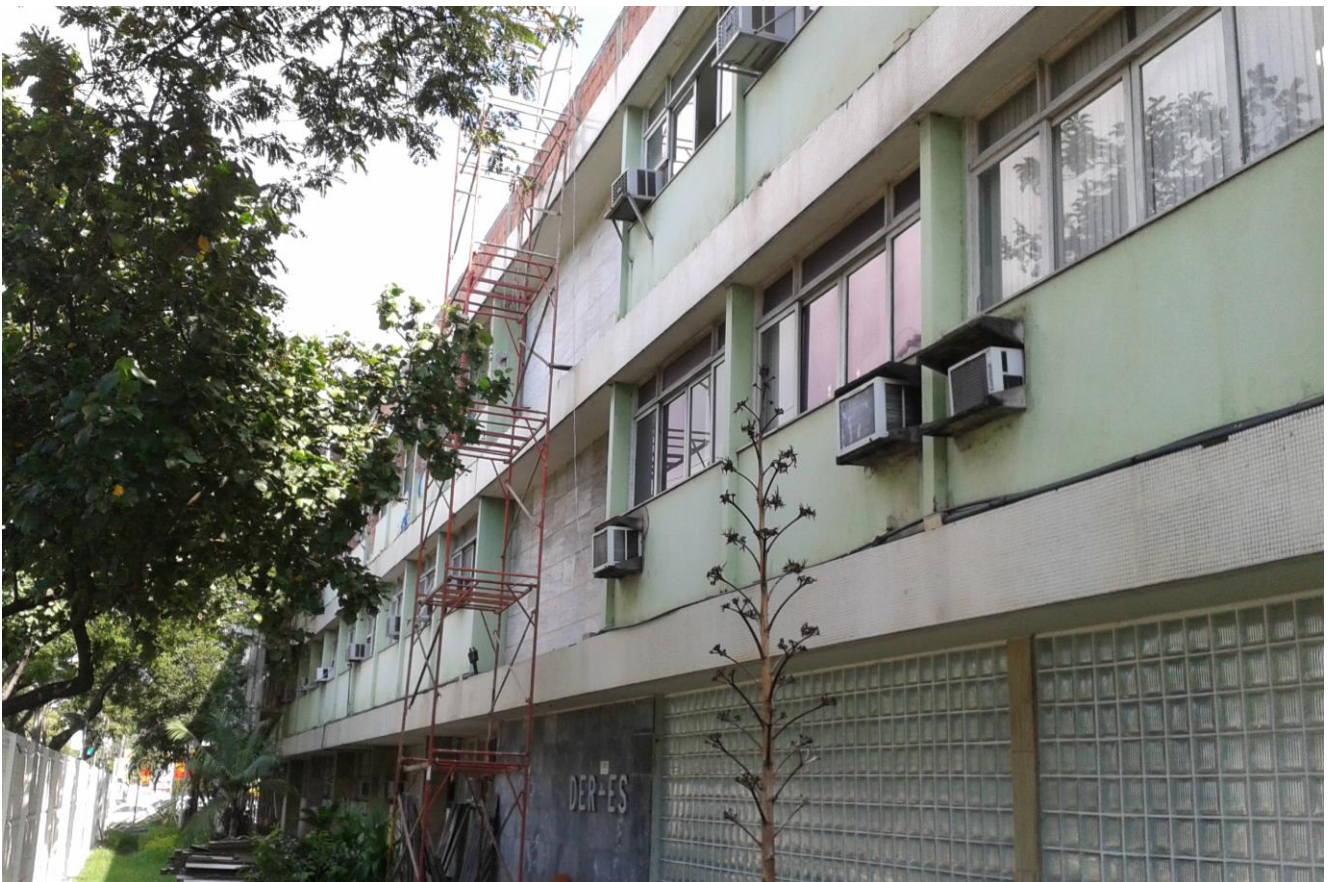
Foto 01- fachada sem sinalização e segurança.

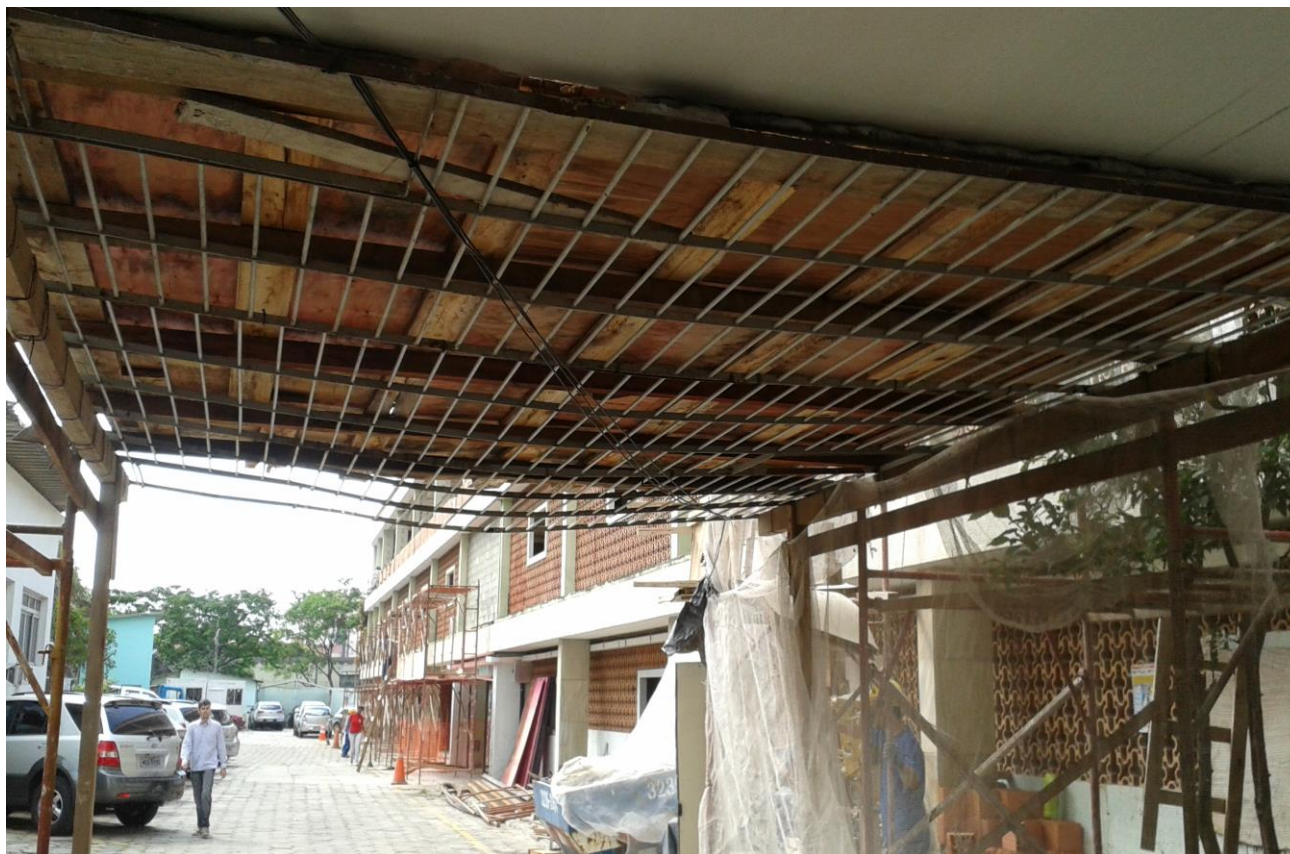
Foto 02 – grade de ferro sobrecarregando galeria na garagem.

- 1- Construção de apara-cisco ou bandeirão para impedir queda de materiais.
- 2- Sinalização adequada para segurança de pessoas habilitadas ou não na obra.
- 3- Desobstrução da rampa de acessibilidade.
- 4- Redes de proteção em toda fachada da edificação em reforma.
- 5- Retirar grade de ferro na galeria de passagem (foto nº02).
- 6- Retirar servidores dos locais em construção.

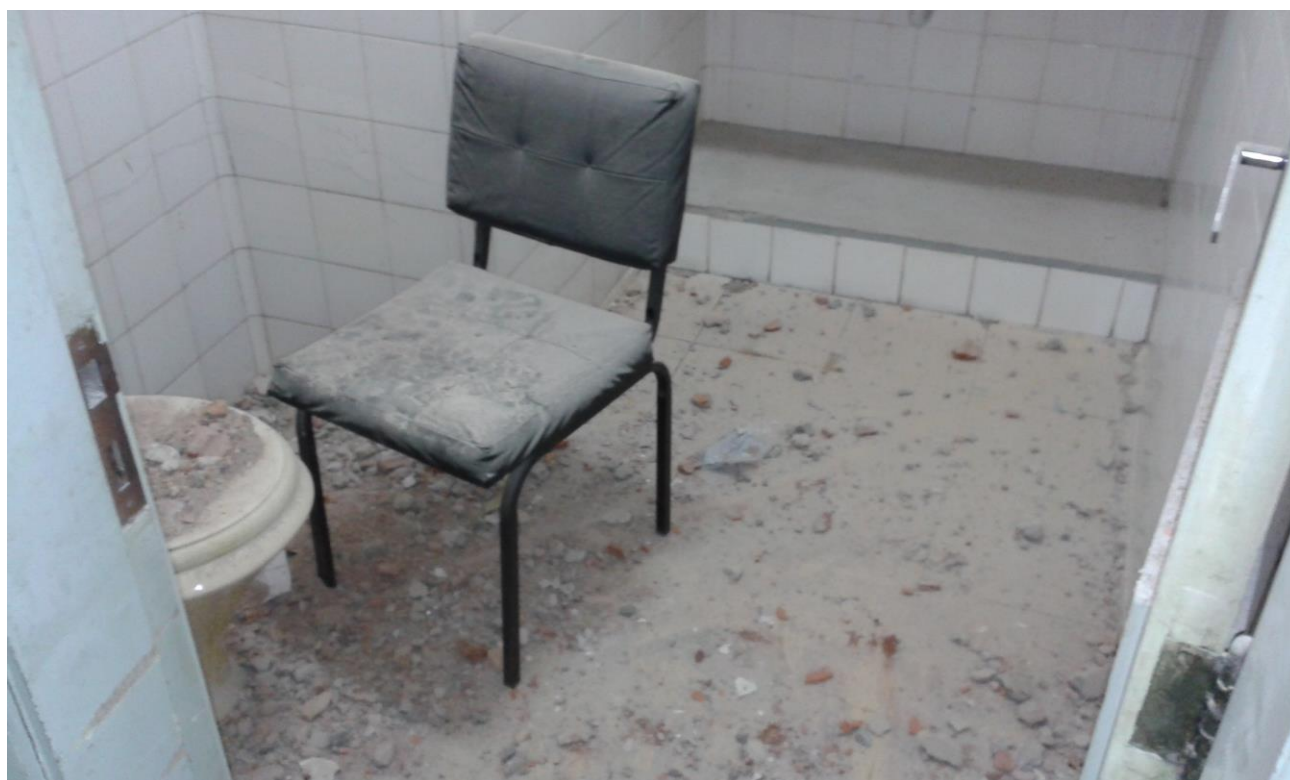
Foto 03- banheiro danificado no 2º andar devido á falta de proteção na fachada.

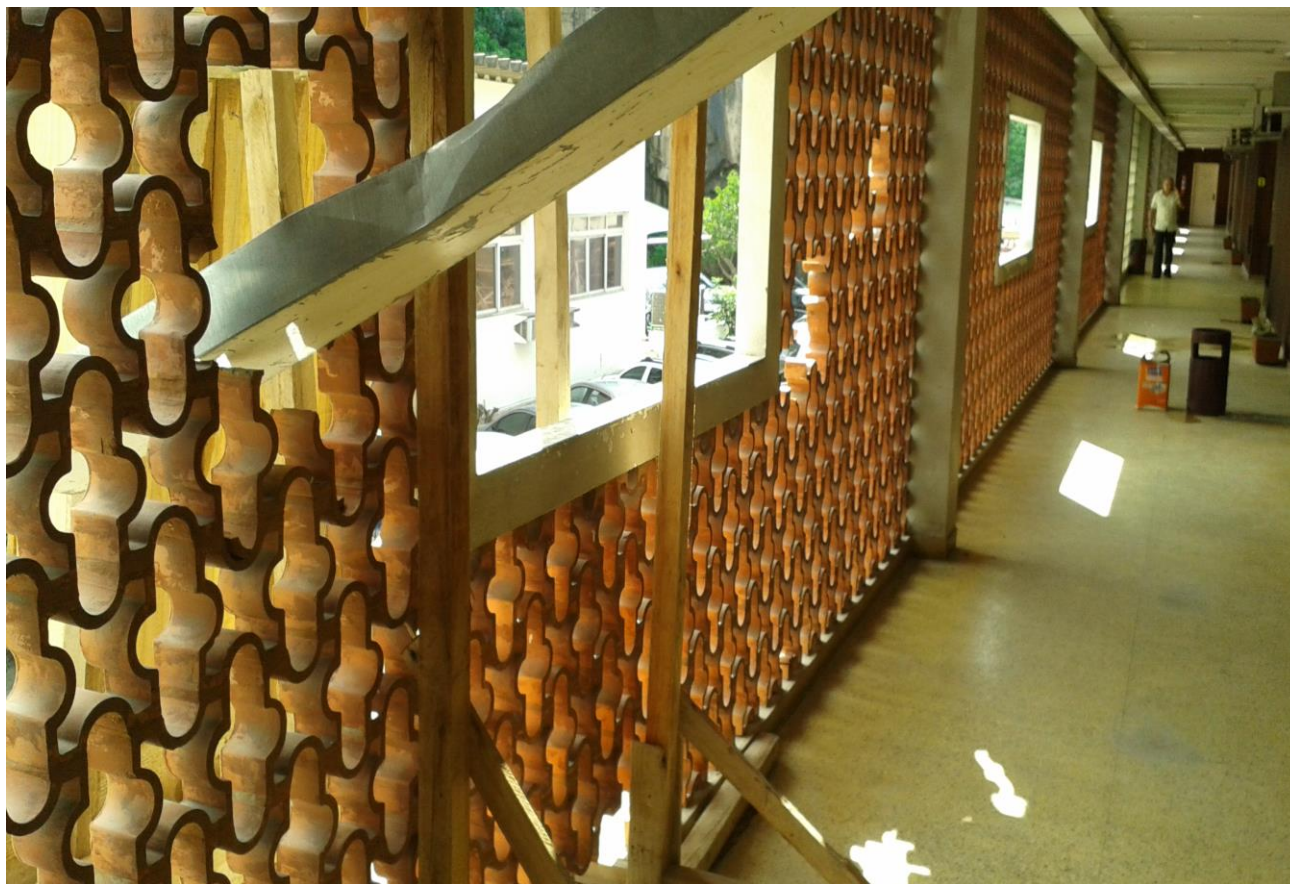
Foto 04- servidores transitam pelos corredores em obra.

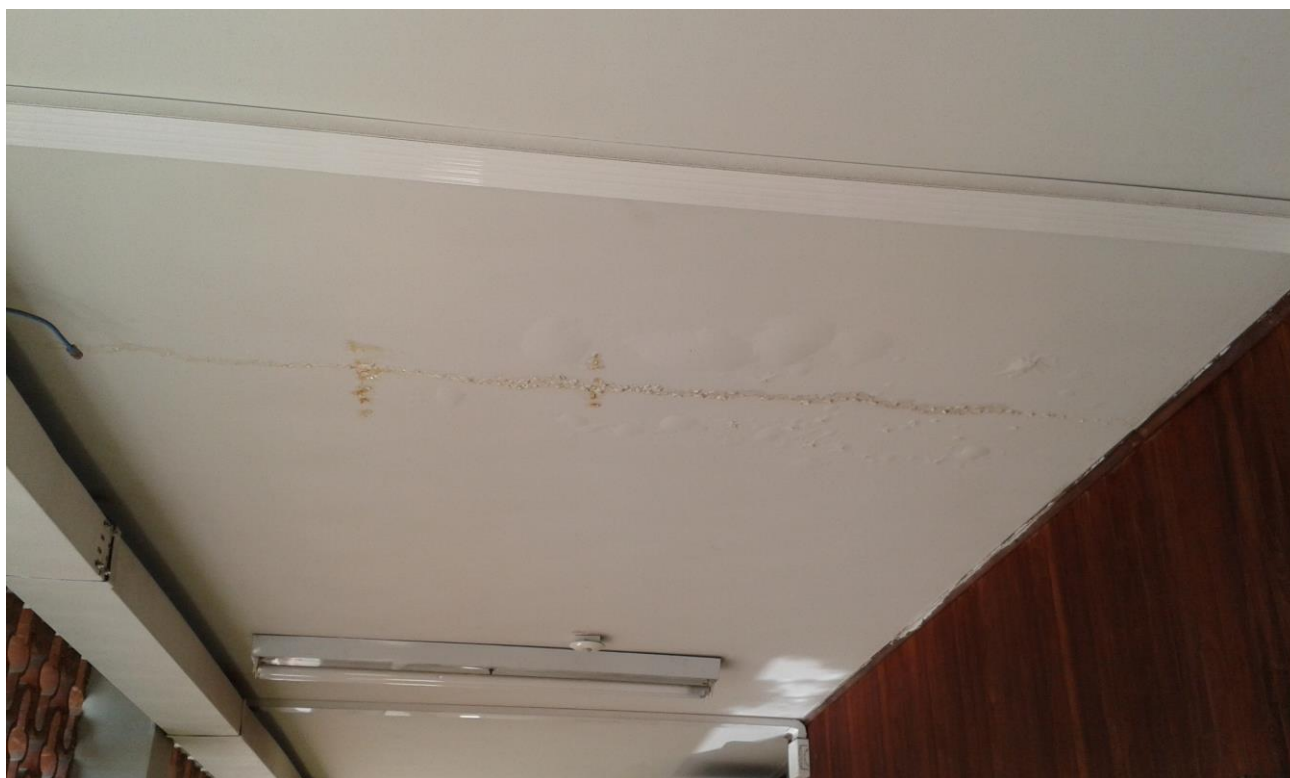
Foto 05- infiltração nos corredores devido as obras.

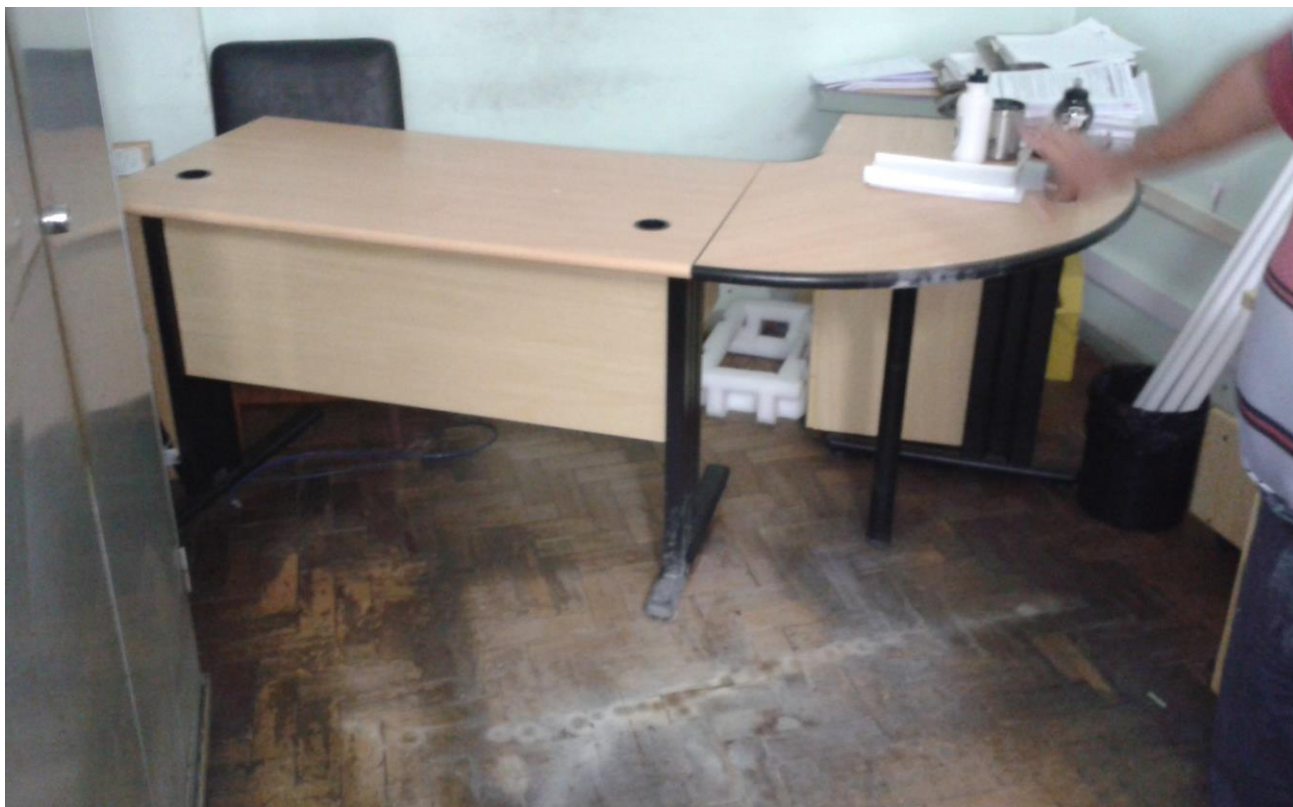
Foto 06- sala de apoio técnico com infiltrações devido às obras.

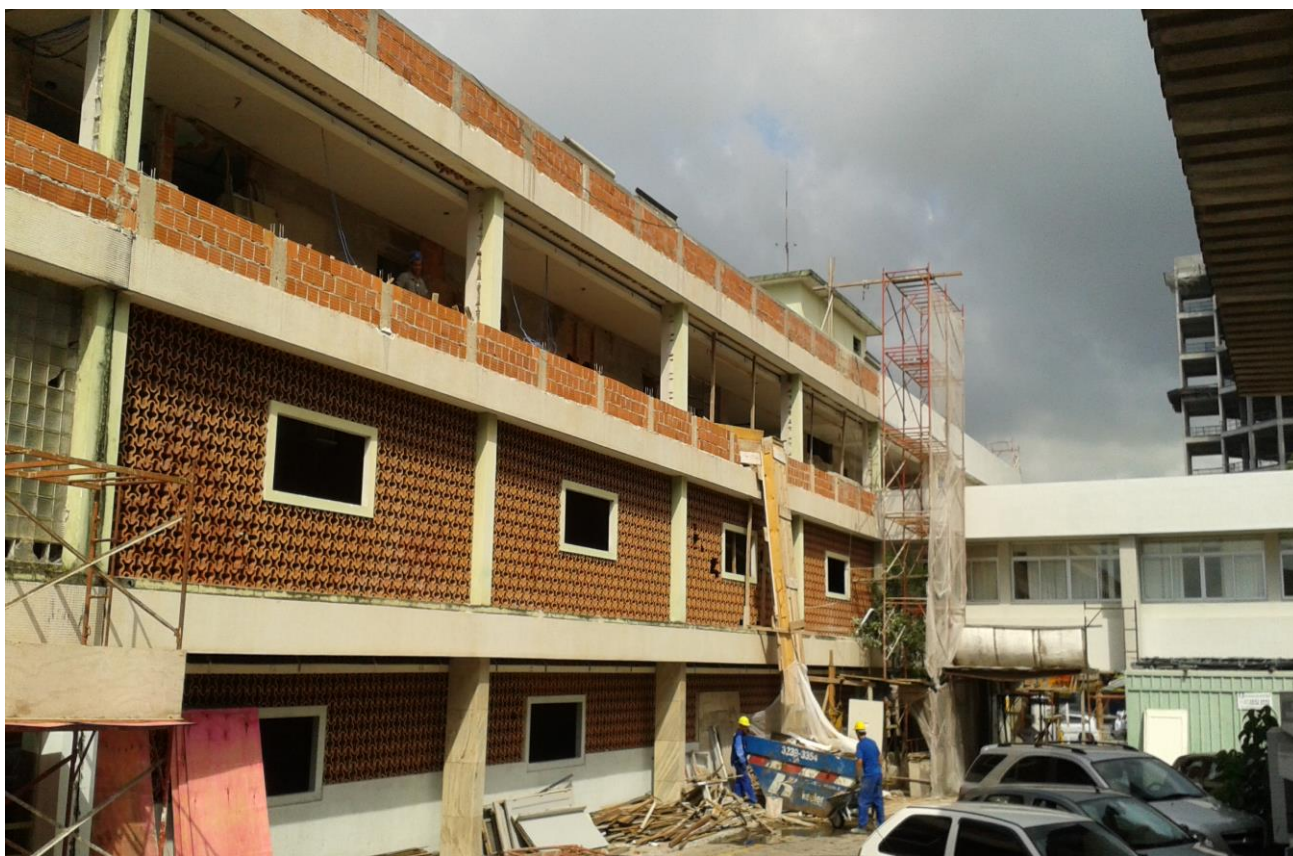
Foto 07- fachada em obra com risco de queda de matérias.

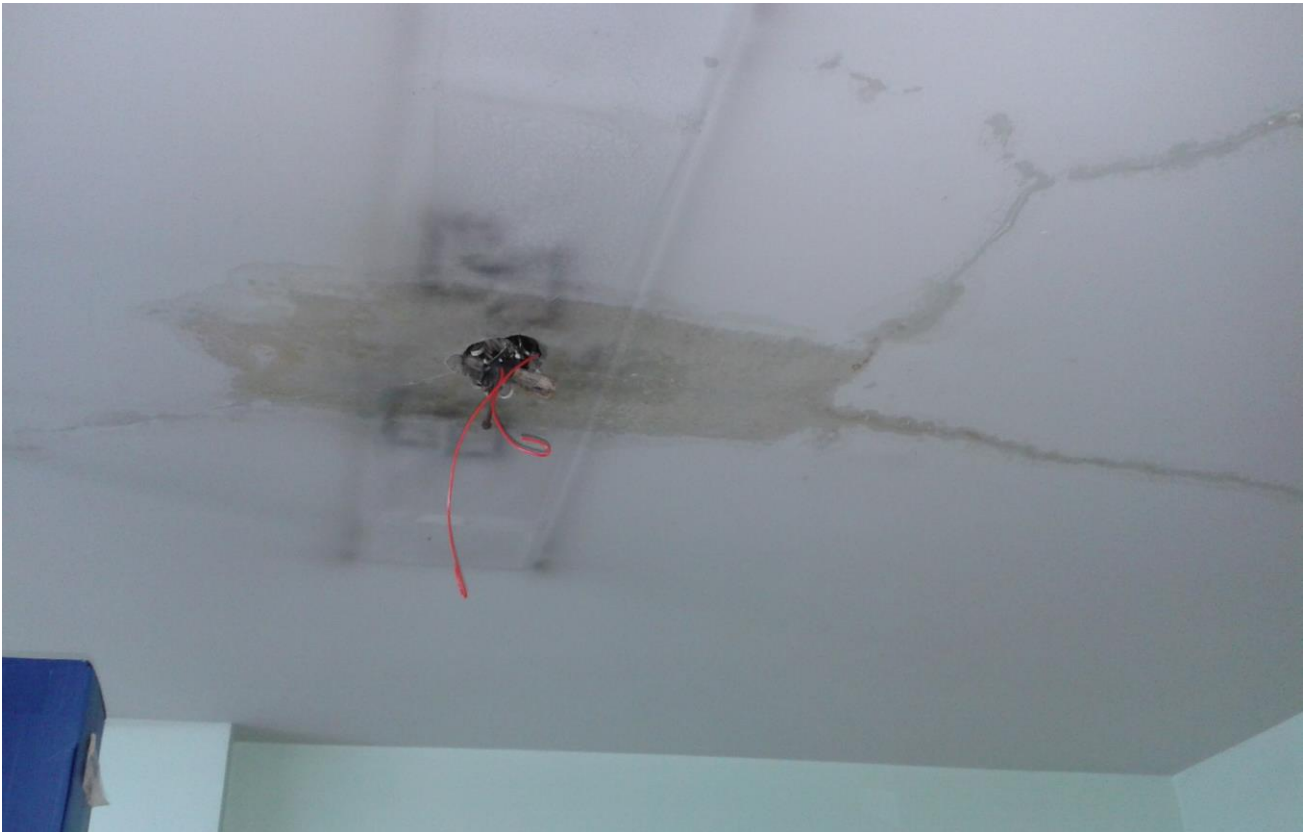
Foto 08- parte elétrica danificada e muitas infiltrações.

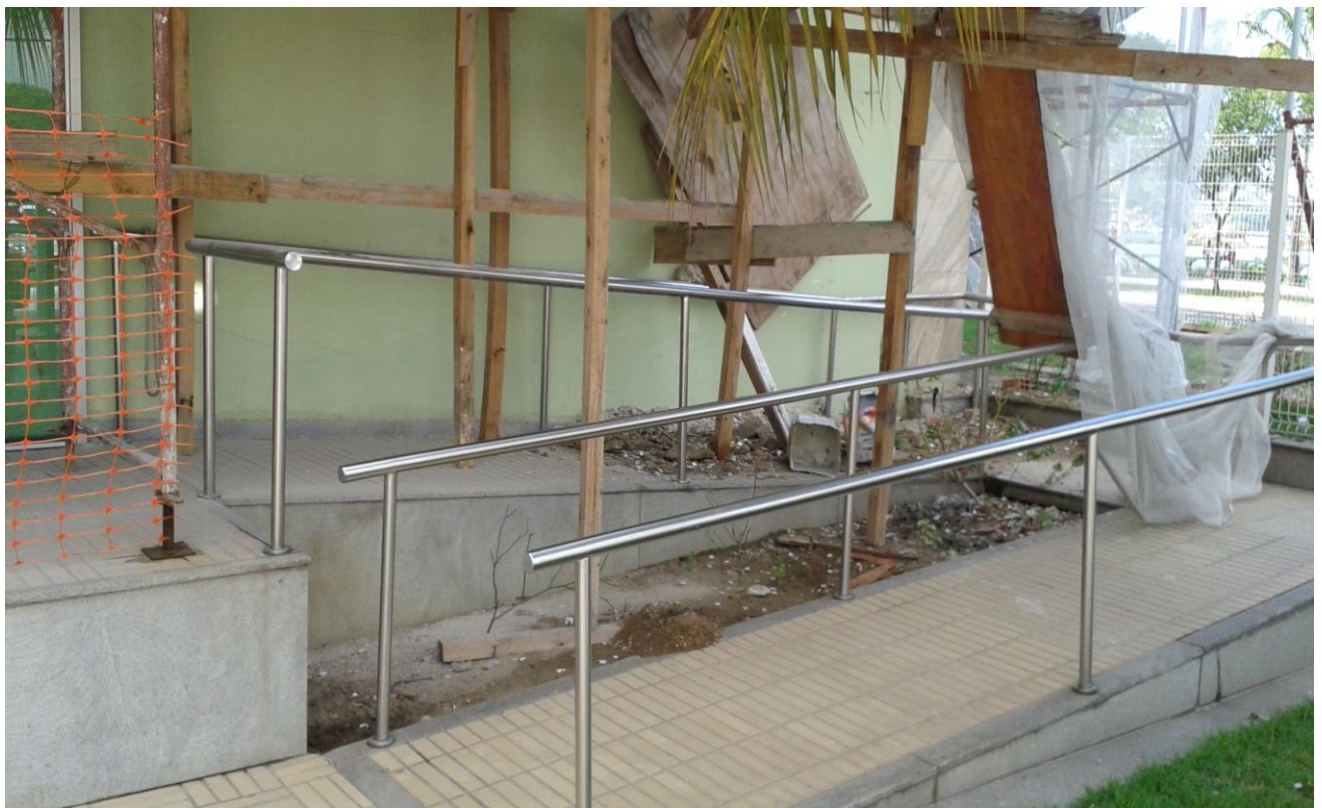
Foto 09- rampa de acessibilidade obstruída.

* **Comentário:** As condições fotografadas entre outras, apresentam grave e iminente risco de acidente para os servidores do DER.
Rampa de acessibilidade obstruída impedindo o acesso de cadeirantes, idosos, gestantes e pessoas com dificuldade de locomoção.
