Relatório de Segurança e Medicina do Trabalho

Ciretran de Vitória/ES

Ciretran Vitória, situado à Avenida Nossa Senhora da Penha, nº1388, Vitória - ES

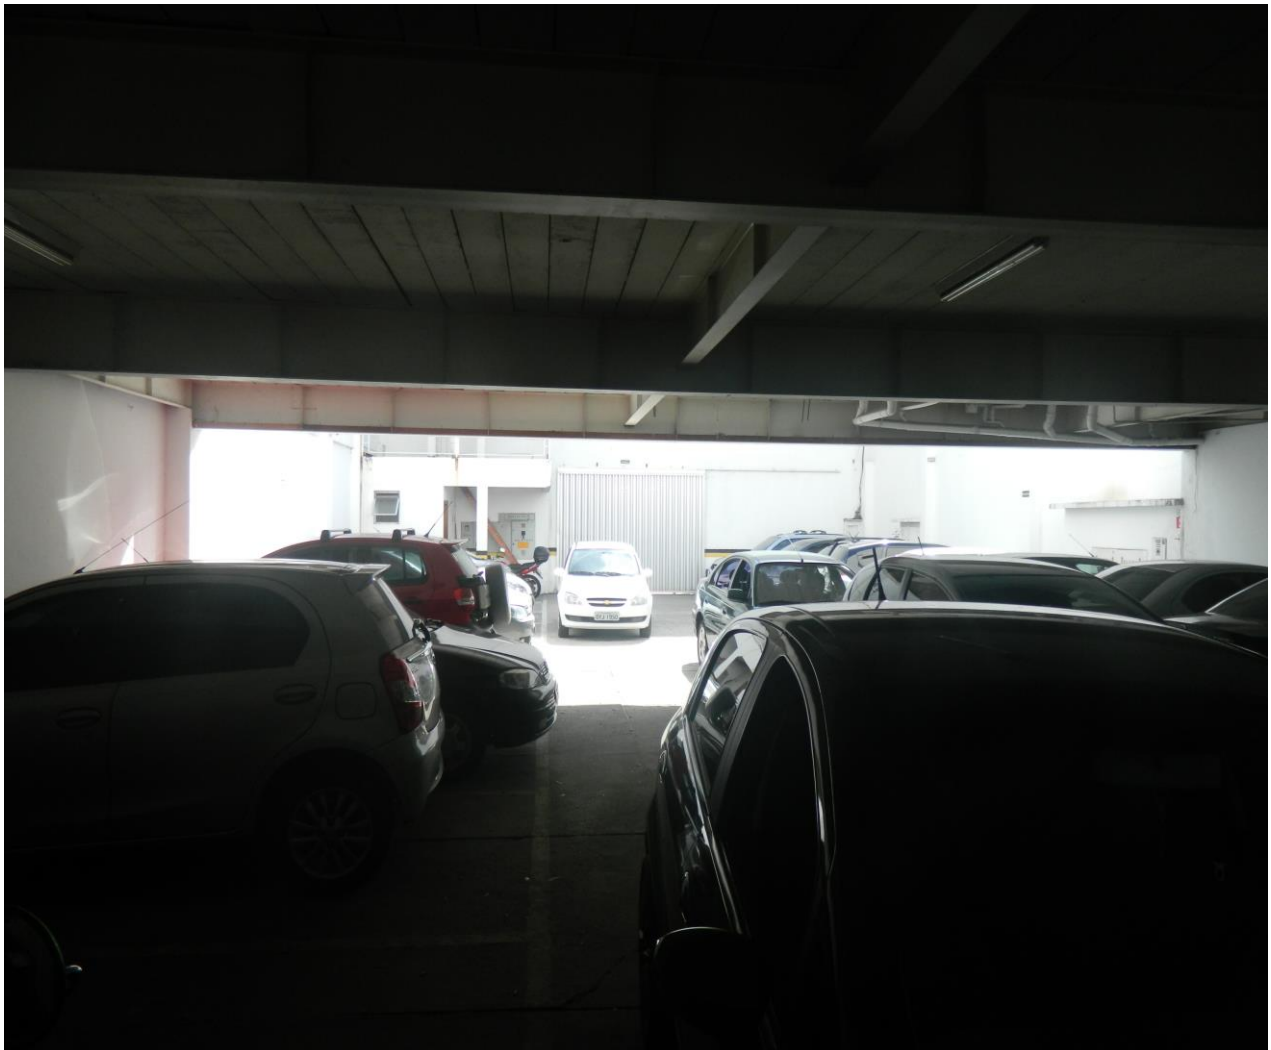
Foto 01 – local escuro e sem circulação de vento.

O local é cercado de muros altos e não é possível uma entrada e saída de ar adequada para a realização das atividades de vistoria de veículos, mesmo sendo ela por ventilação mecânica.

- 8- Falta de ventilação natural ou mecânica devido à altura dos muros que não proporcionam a entrada e saída de ar.
- 9- Grande aglomeração de pessoas e carros.

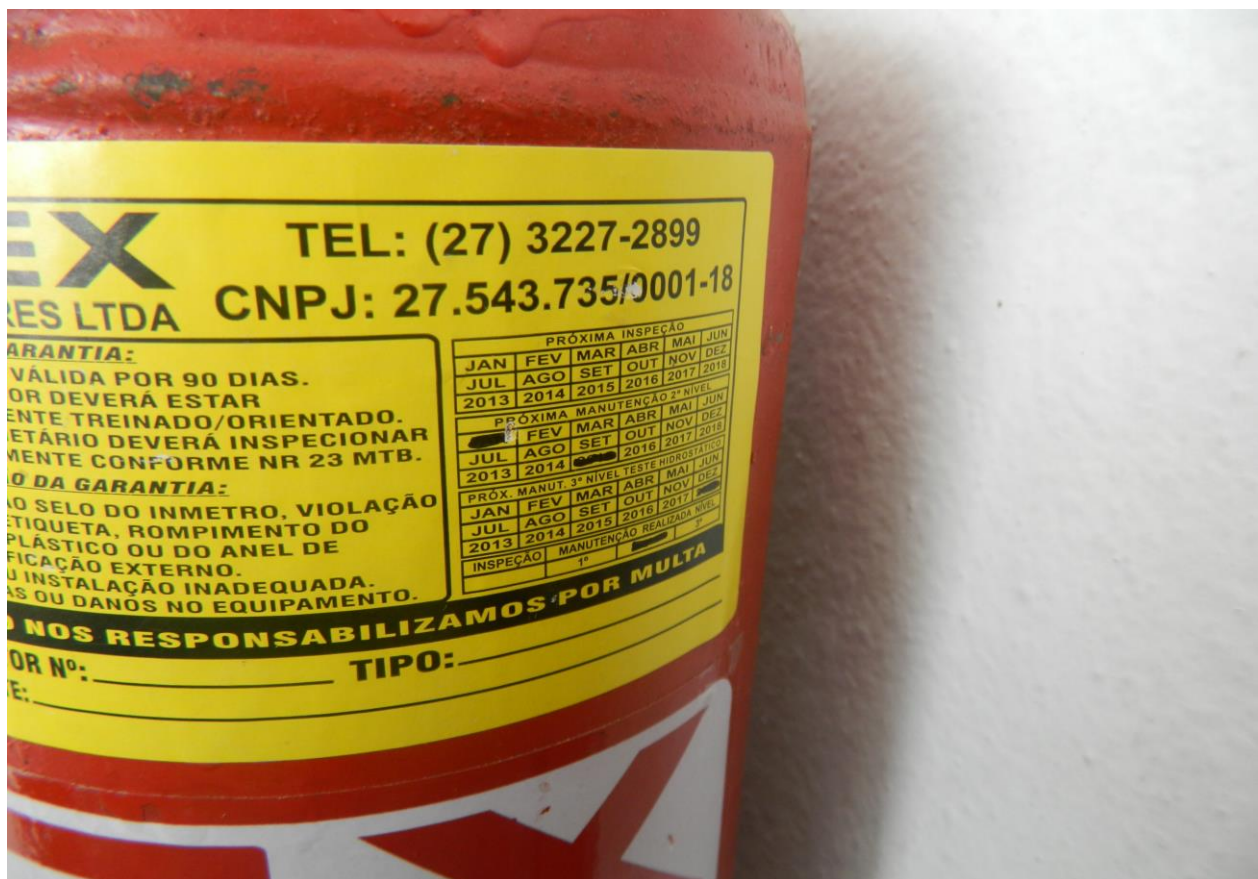
Foram encontrados extintores vencidos, em desacordo com a NR 23.

Foto 02 - extintor vencido e poucos equipamentos de combate a incêndio.

Condições inadequadas de combate ao incêndio seja ela para a atividade de vistoria de veículos ou outra atividade já existente.

- 4- Falta de equipamentos de combate a princípio de incêndio.
- 5- Pé direito da cobertura inadequado para instalação de elevadores ou rampas seguras, risco ergonômico.

É obrigatória a inspeção do corpo de bombeiros para analisar as reais condições encontradas

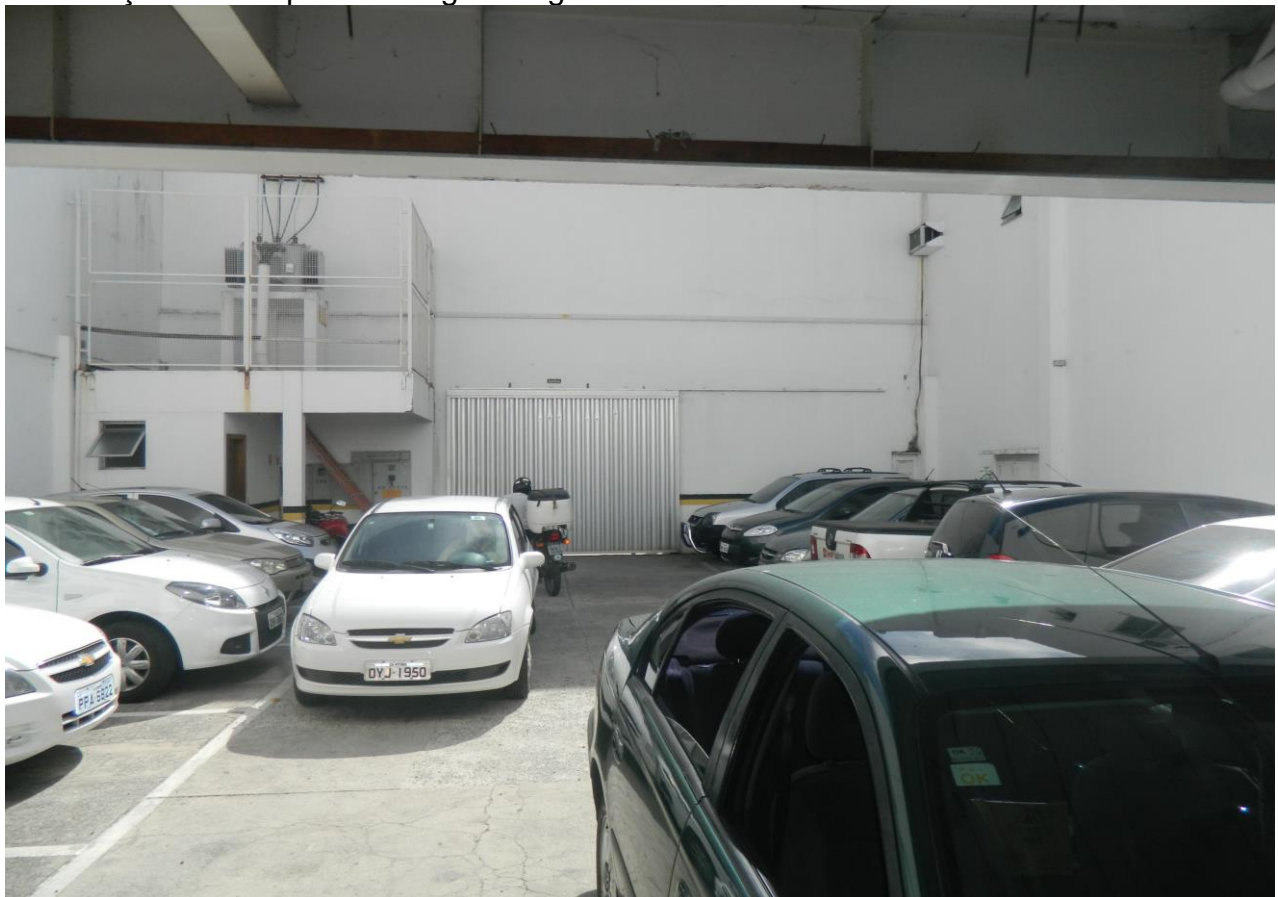
Foto 03 – espaço físico inadequado e altura do portão inadequado para as atividades de vistoria de veículos.

- 1- Espaço físico inadequado para a atividade de vistoria.
- 2- Falta de sanitários para servidores e usuários.
- 3- Portão com altura inadequada para os diversos tamanhos de veículos.

Para atender as atividades de vistoria de veículos devem ser instalados elevadores ou rampas seguras, para não oferecer riscos ergonômicos aos servidores.

De acordo com a NR 17 cabe ao empregador realizar a análise ergonômica do trabalho.
