Relatório de Segurança e Medicina do Trabalho

Ciretran de Vitória/ES

Ciretran de Vitória, situado à Avenida Nossa Senhora da Penha, nº1388, Vitória – ES.

No dia 05/08/2015, foi feita uma visita técnica à **Ciretran de Vitória/ES**.

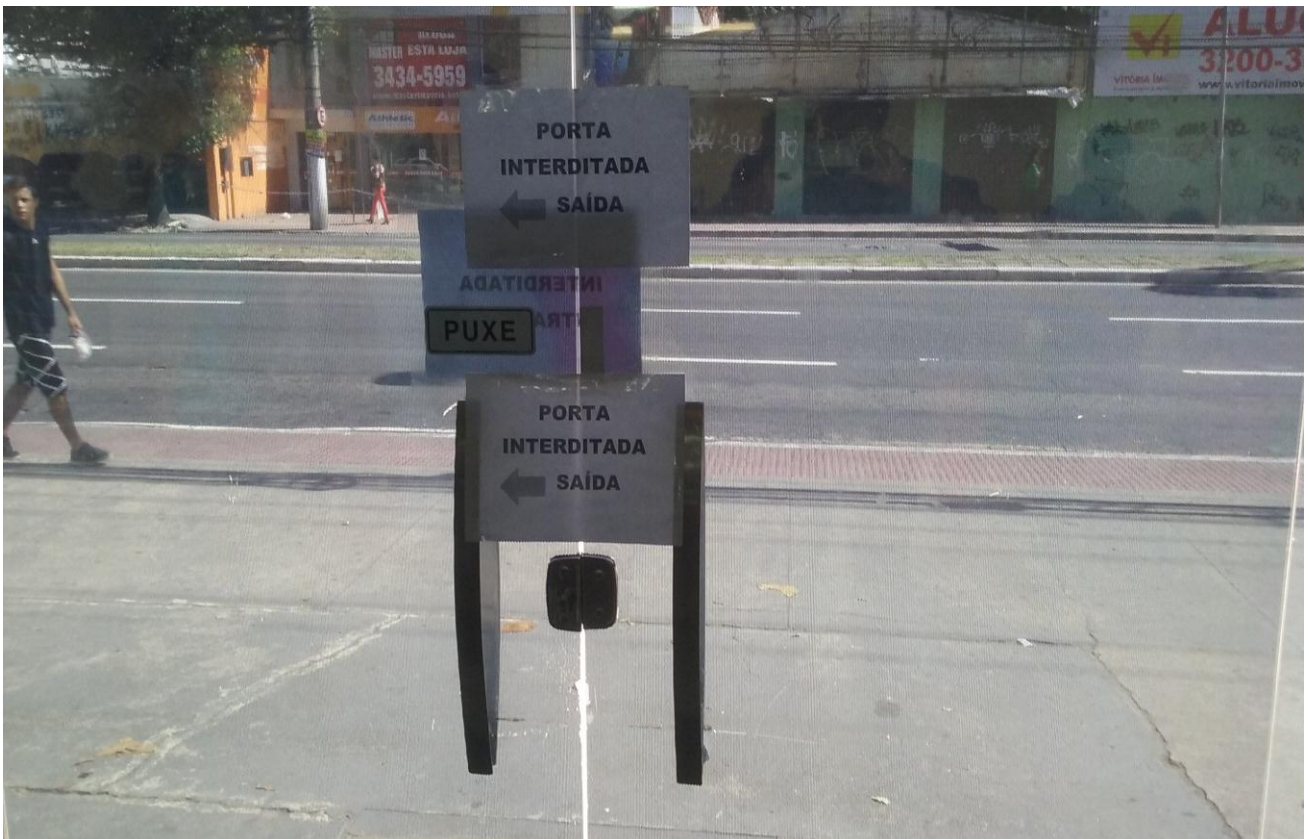
A porta de entrada caiu sobre servidores e usuários.

ATENÇÃO: Devido à interdição de uma porta de entrada o local NÃO oferece condições de saída rápida em caso de emergência.

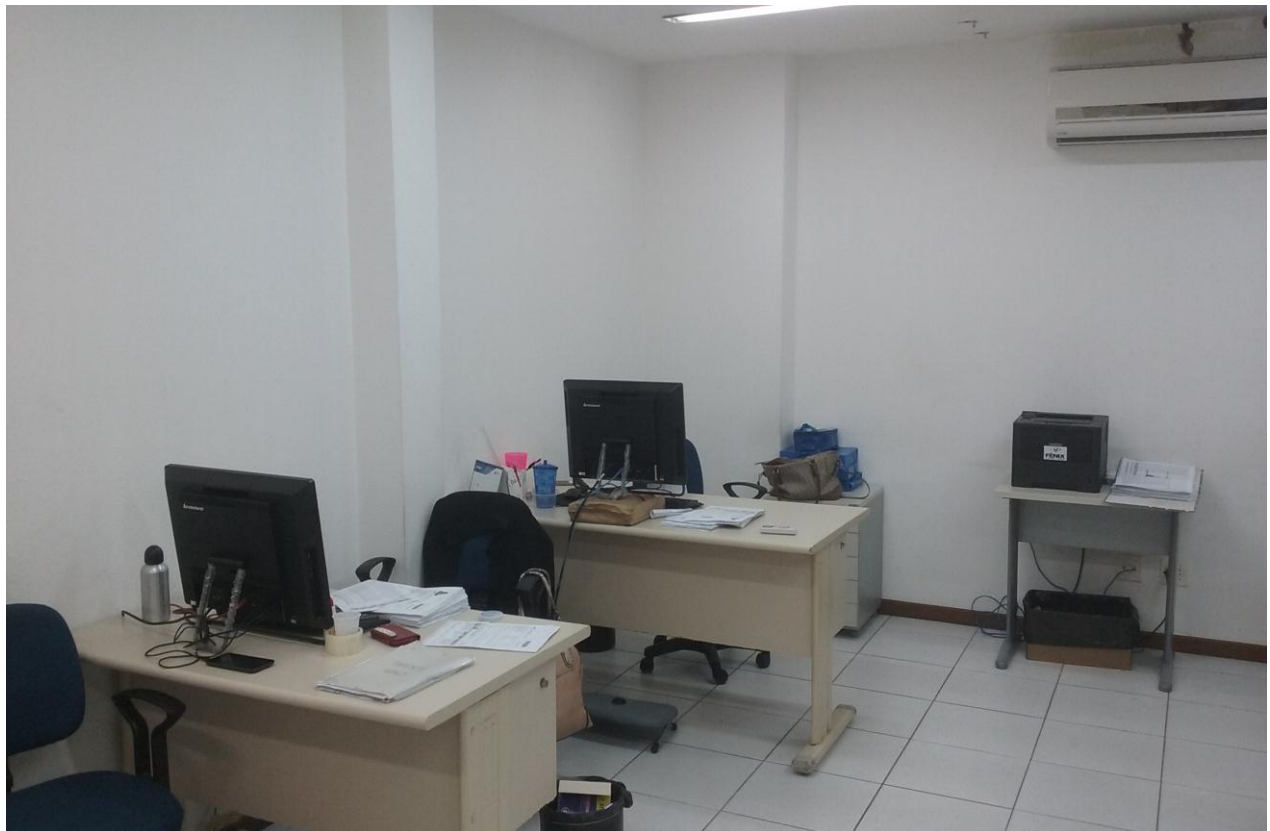
Foto 01 – varias salas sem janelas.

Edificação sem janelas suficientes e com vários buracos na cobertura de gesso.

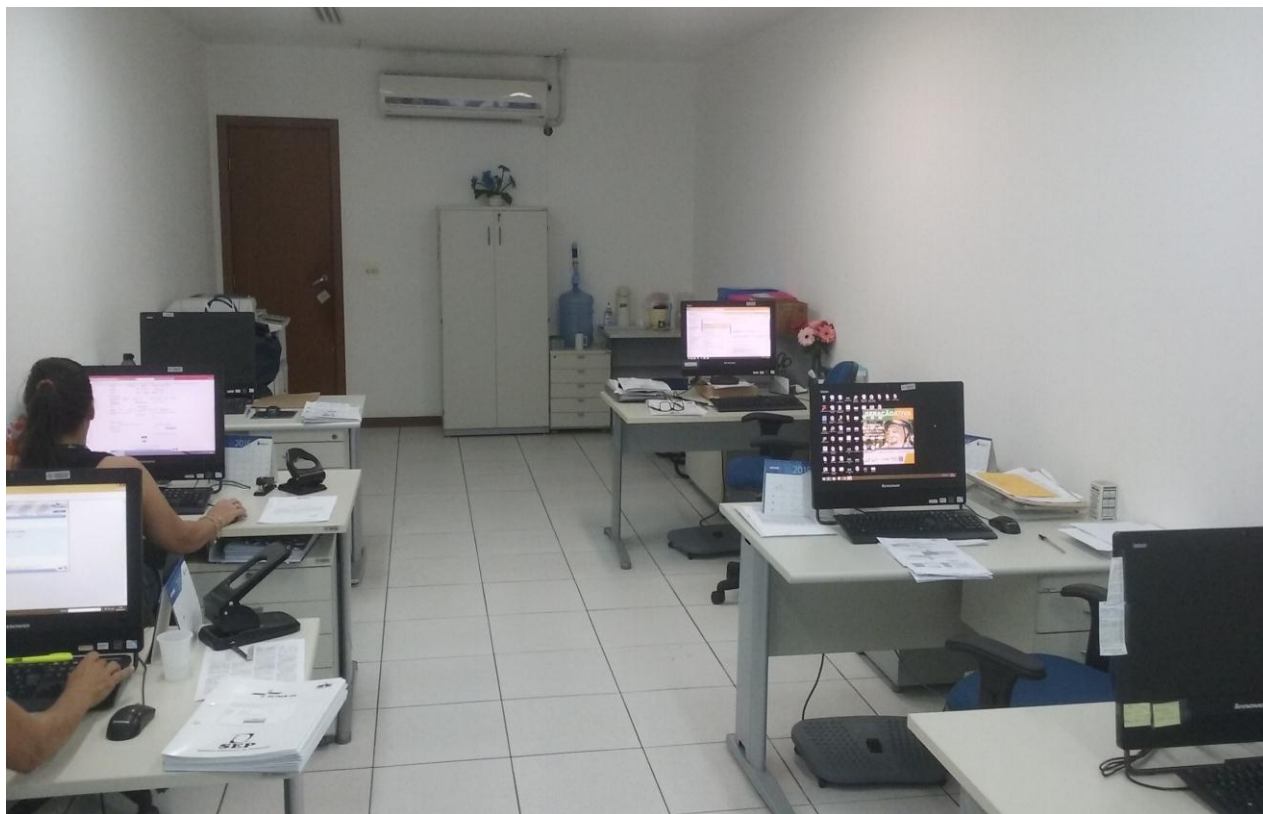
Foto 02 – salas sem circulação de ar.

1- Ambientes fechados facilitam a proliferação de várias doenças, o organismo fica mais vulnerável às infecções.

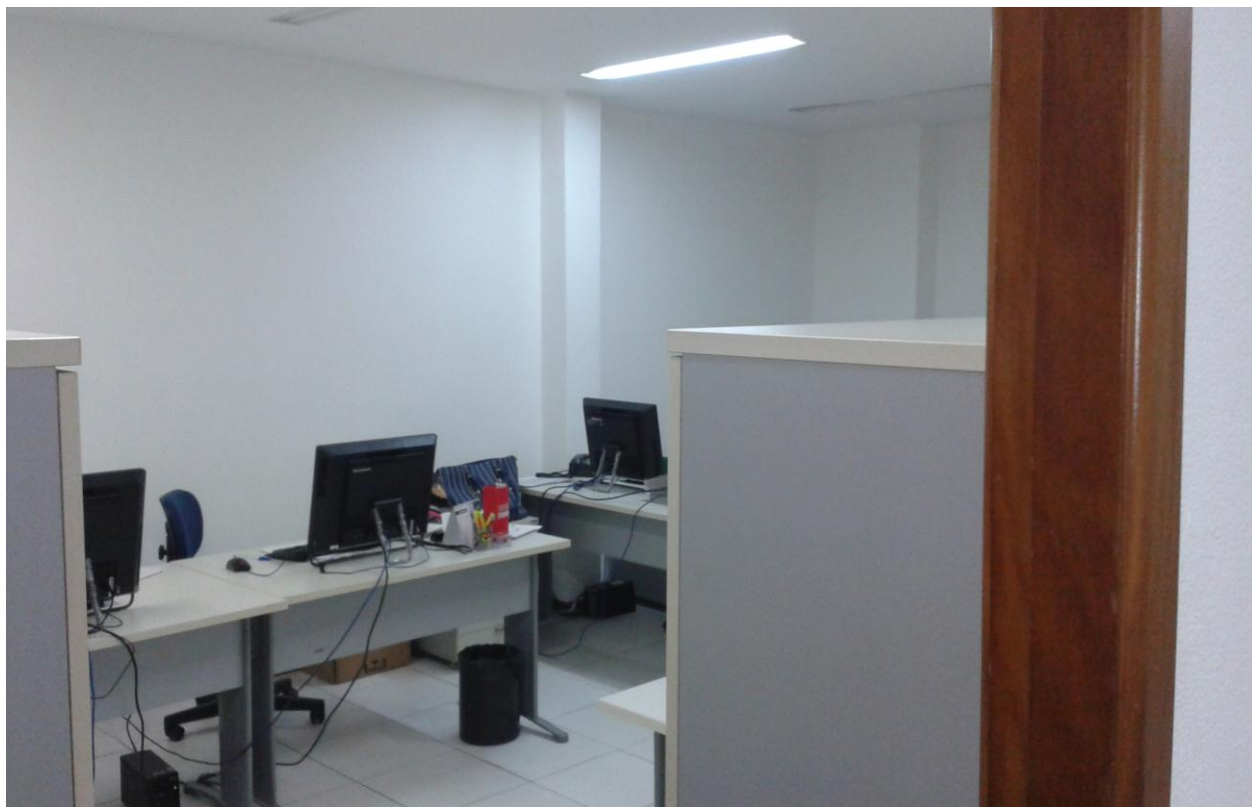
Foto 04 – sala do SCD sem janela causando fobia em servidores do CIRETRAN.

Pelo layout da edificação não é possível instalações de janelas em todas as salas, estas problemáticas já foram informadas nas inspeções realizadas no local.

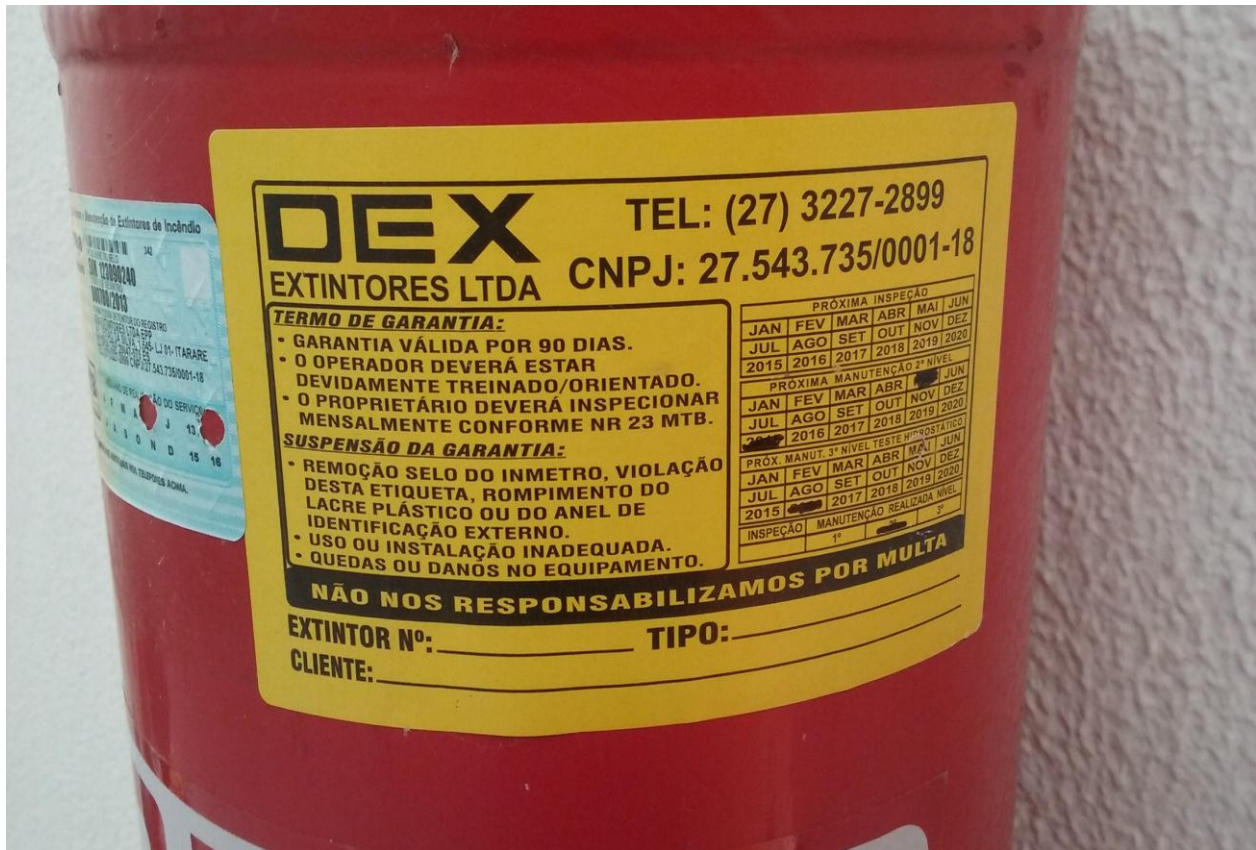
Foto 06 – extintor vencido.

Condições inadequadas de combate a incêndio, falta de sinalização de emergência e porta de saída da edificação interdita.

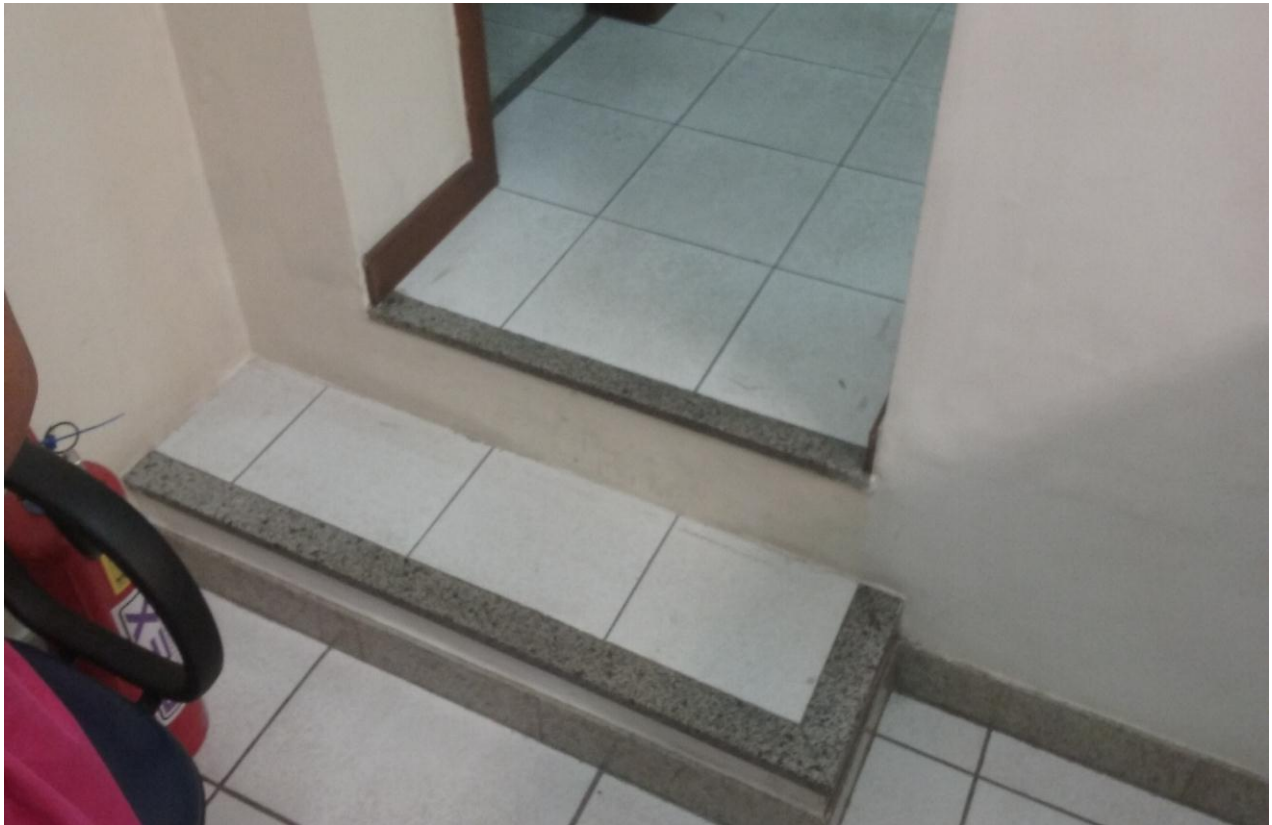
Foto 07 – banheiros sem acessibilidade.

Banheiros coletivos, lixeiras sem acionamentos dos pés e falta de acessibilidade, condições inadequadas de acordo com a NR 24.

2- Os banheiros são utilizados por servidores e usuários, as lixeiras são improvisadas em baldes e não existe acessibilidade nos banheiros.
