Relatório Técnico de Segurança e Medicina do Trabalho

Local Visitado: CIRETRAN de Vila Velha, Rua: Cristóvão Colombo, nº320, Bairro: Cristóvão Colombo.

Data: 06/01/2015 (terça feira).

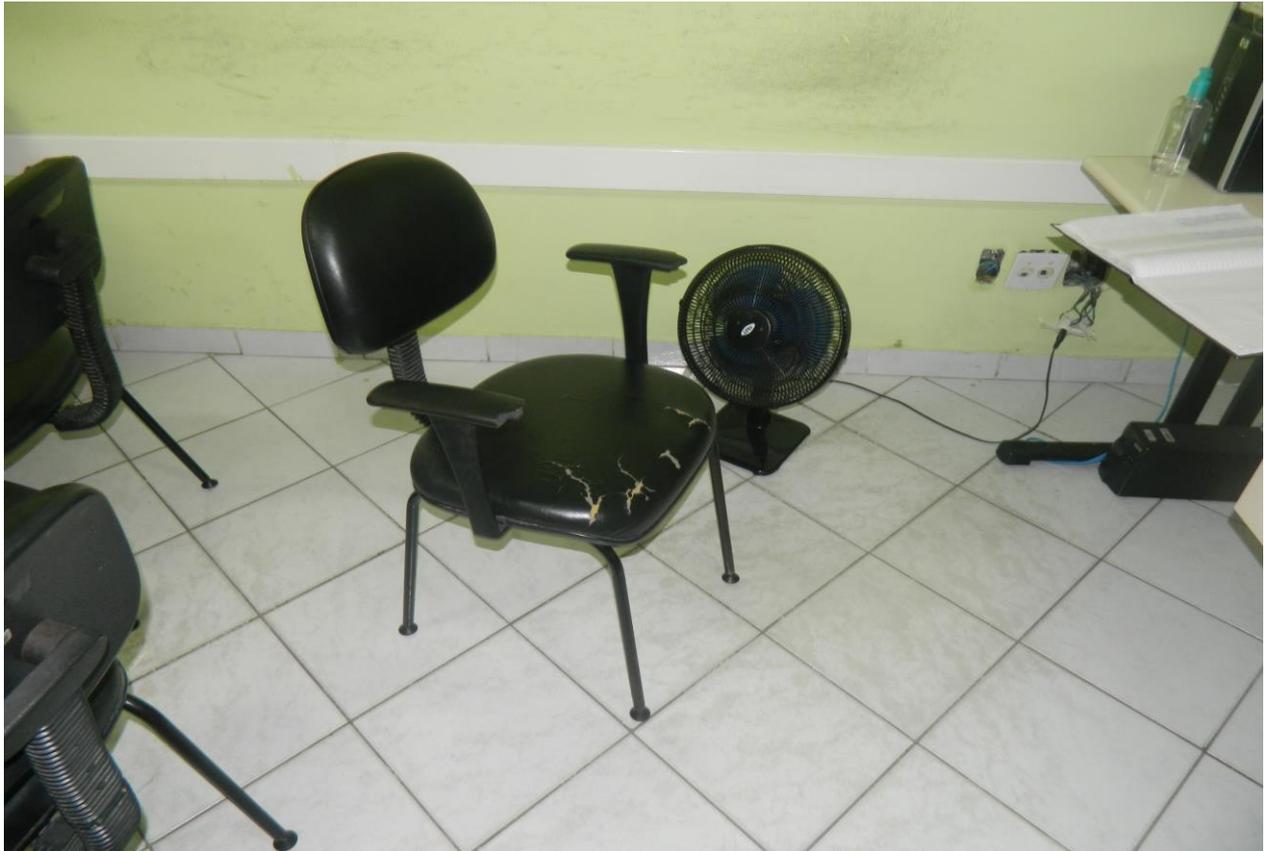
Comentário: O local não oferece condições confortáveis de temperatura, este índice deve ser ajustado de acordo com as normas da NR 17.

Os servidores compram seus próprios ventiladores.

Foto 01- ventiladores comprados por servidores.

- 1- É obrigatória manter os índices de temperatura conforme a NR 17, conforme já relatado.
- 2- Substituição de todos os aparelhos de ar condicionado para outros adequadamente padronizados conforme INMETRO e PROCEL.
- 3- Substituição de impressora matricial para evitar ruído excessivo.
- 4- Construção de banheiros para usuários.
- 5- Mudança da biometria para outro local que não obstrua a entrada e saída de pessoas em caso de emergência.

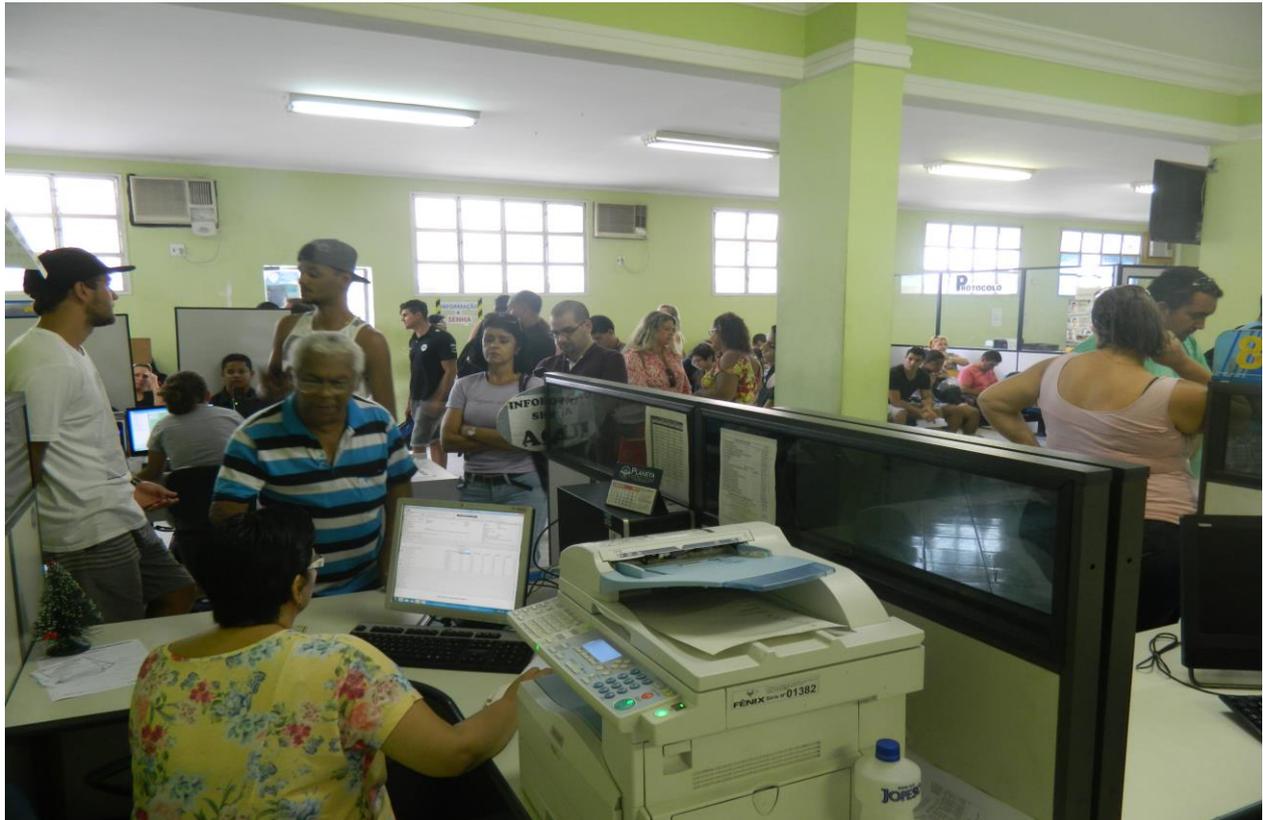
Agente Causador Artificial: todos os aparelhos de ar condicionado estão quebrados.
Agente Causador Natural: falta de janelas.

Foto 04- aparelhos de ar condicionado quebrados.

O local de trabalho visitado não possui entradas e saídas de ar natural, e todos os aparelhos de ar condicionados estão quebrados.

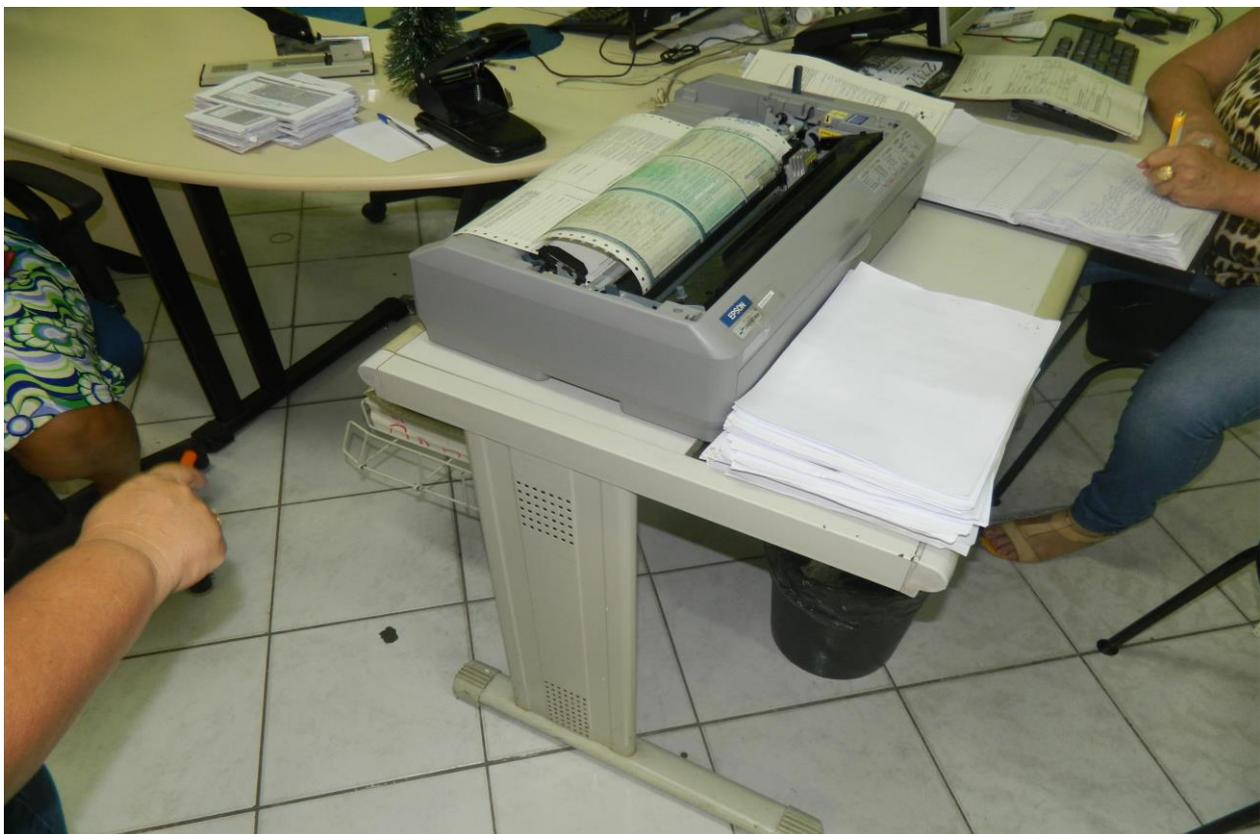
Agente Causador: impressora matricial e ambiente aberto sem proteção acústica.

Foto 05- impresso matricial ruidosa.

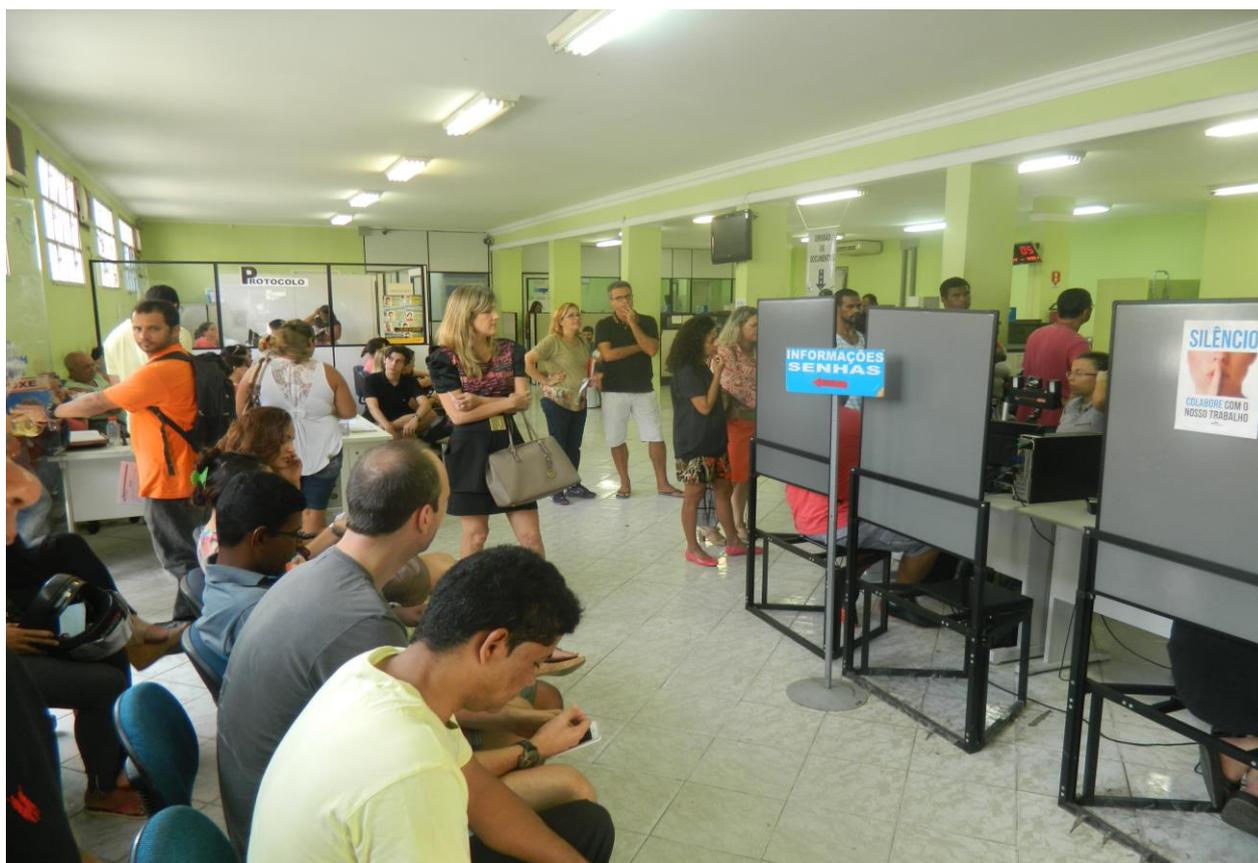
Agente Causador: espaço utilizado pela biometria.

Foto 06- aglomeração de pessoas na biometria.

A grande aglomeração de pessoas na biometria deixa o local ainda mais quente e sem possibilidade de renovação de ar pelas portas.

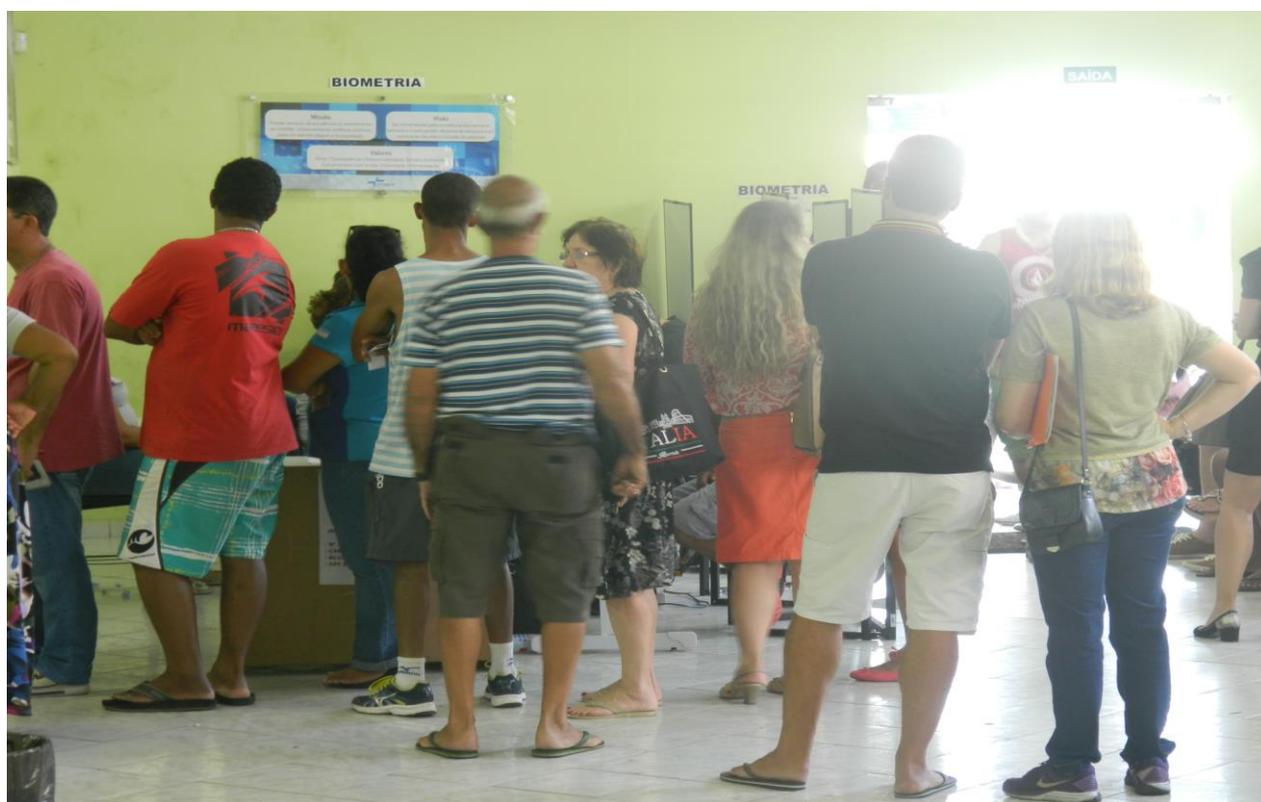
Foto 07 - aglomeração de pessoas na biometria.
