Relatório de Segurança e Medicina do Trabalho

IDAF e INCAPER- SANTA LEOPOLDINA / ES

No dia 27/06/2014, foi feita uma visita técnica ao **IDAF e INCAPER de Santa Leopoldina / ES**.

Local inspecionado: Casarão tombado pelo patrimônio histórico, onde se situam IDAF e INCAPER de Santa Leopoldina / ES.

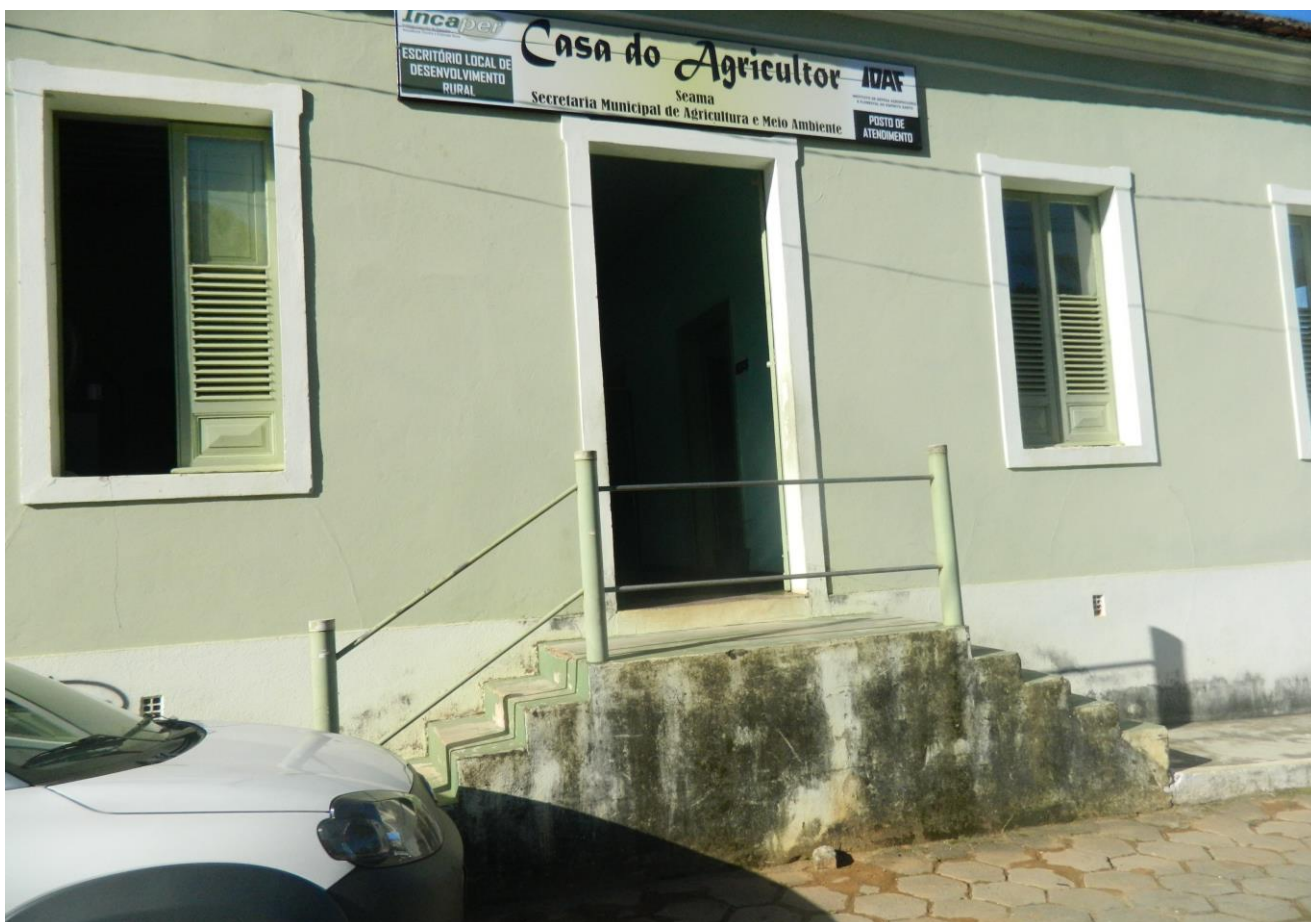
Foto 01- Local de atendimentos do IDAF e INCAPER de Santa Leopoldina.

1.1- Edificação: Casarão tombado pelo patrimônio histórico.

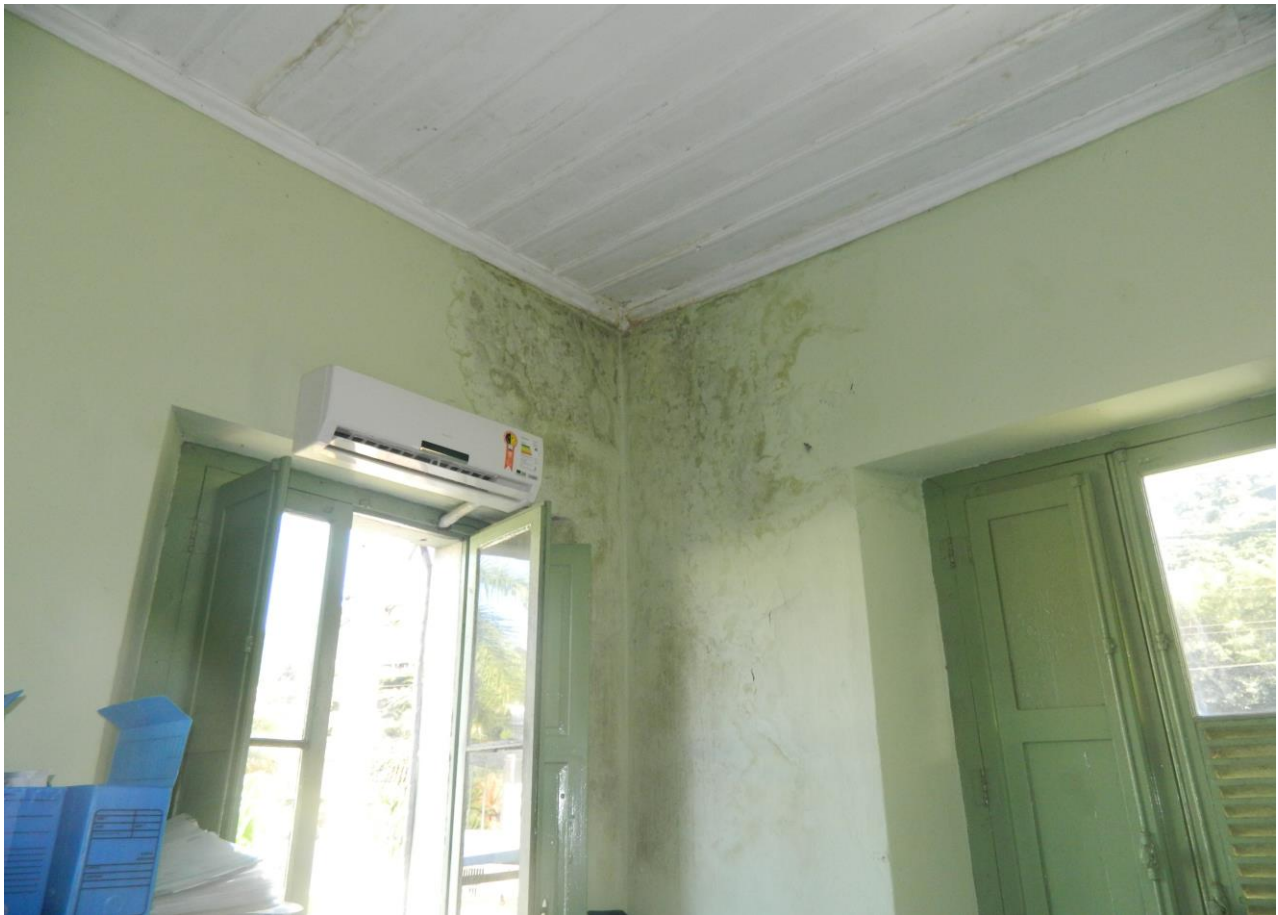
Foto 02- salas com infiltrações, no IDAF e no INCAPER.

Paredes mofadas, infiltrações e desprendimento de sanca e assoalho de madeira.

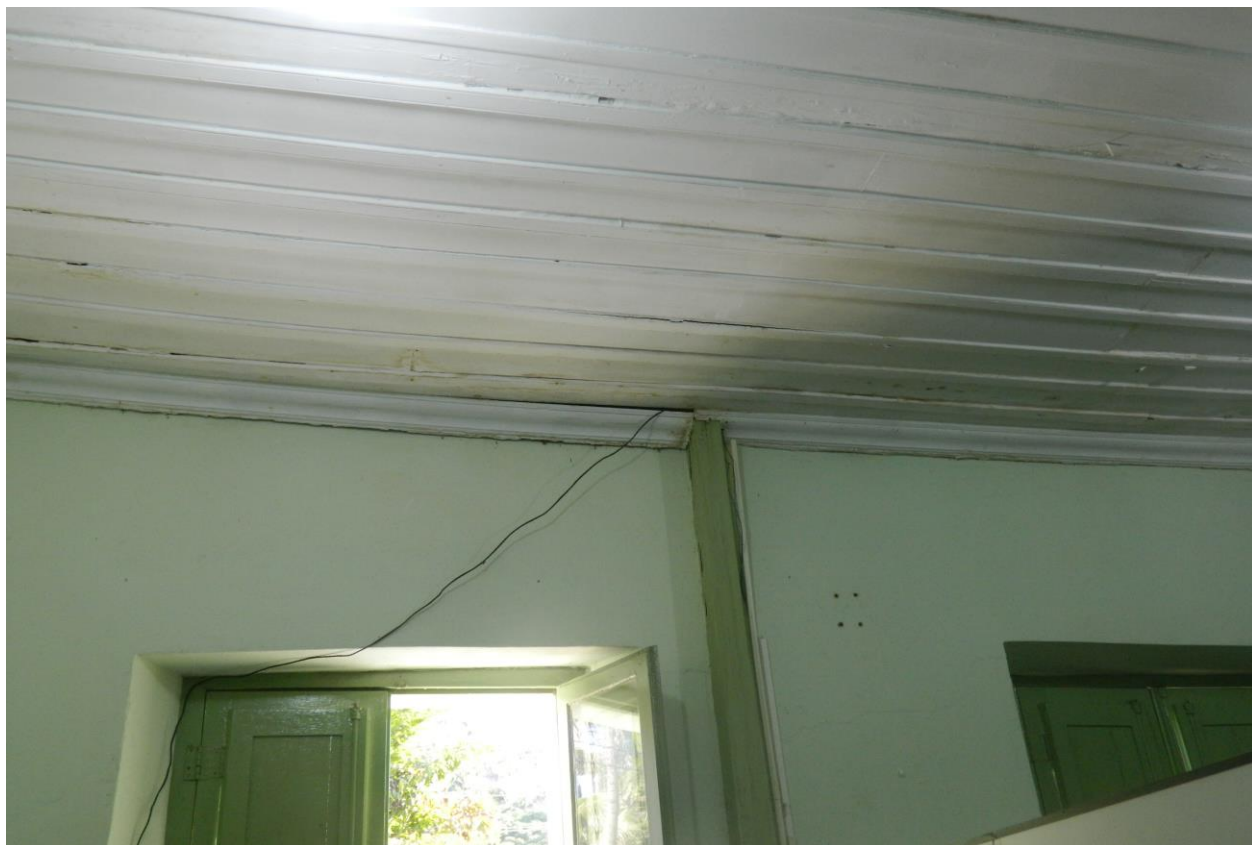
Foto 03 – desprendimento de sanca de madeira no IDAF e INCAPER.

Queda de materiais suspensos como sancas e forros de madeira.

Sugiro a imediata visita do Corpo de Bombeiros Militar e a retirada dos servidores estaduais da sede do IDAF e do INCAPER, por não oferecer condições perigosas de acidente.

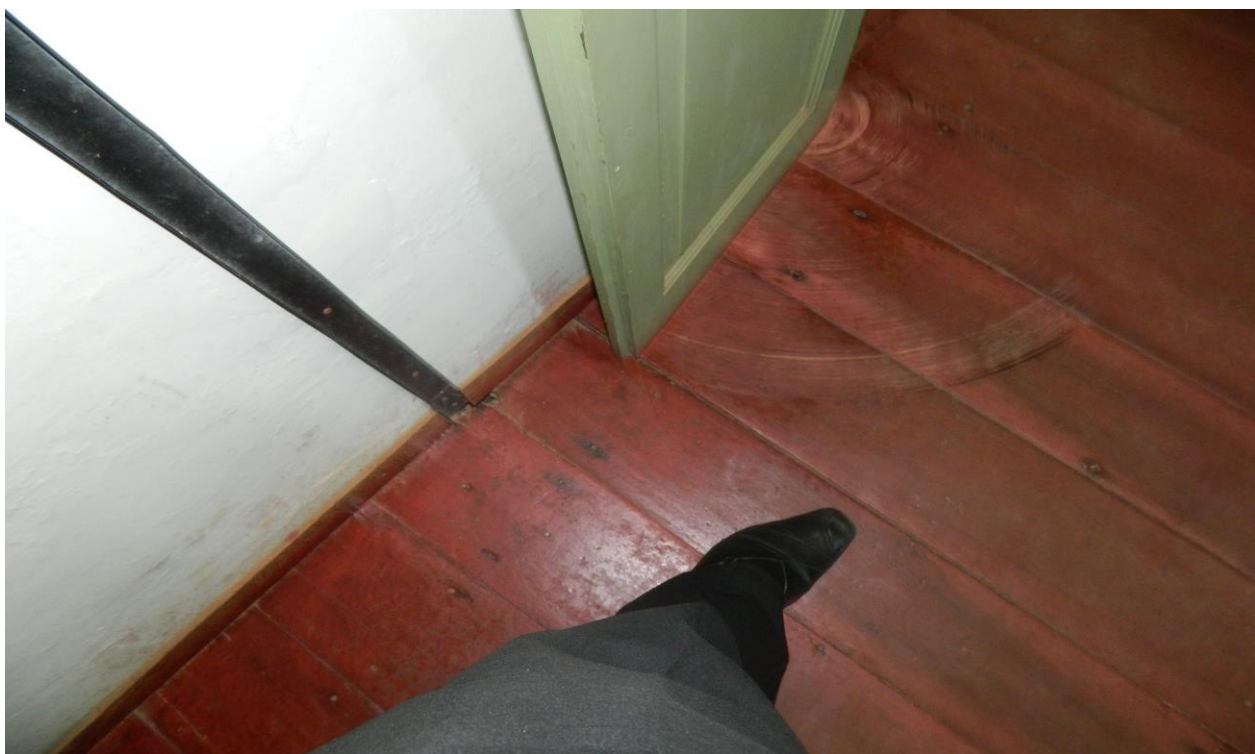
Foto 04 – assoalho de madeira afundando.
