## Relatório de Segurança e Medicina do Trabalho

### IDAF e INCAPER- SANTA LEOPOLDINA / ES

No dia 27/06/2014, foi feita uma visita técnica ao **IDAF e INCAPER de Santa Leopoldina / ES**.

Local inspecionado: Casarão tombado pelo patrimônio histórico, onde se situam IDAF e INCAPER de Santa Leopoldina / ES.

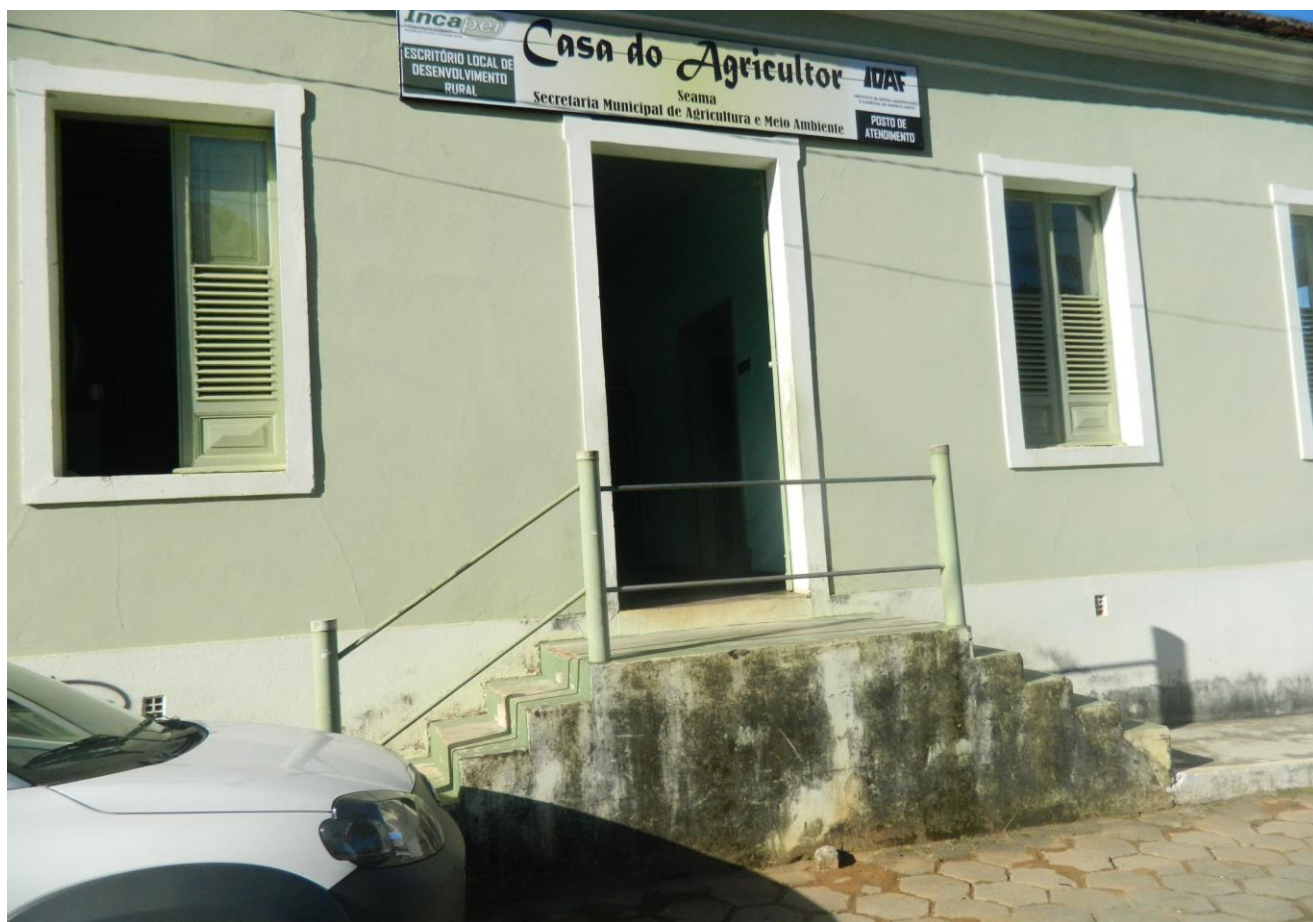
Foto 01- Local de atendimentos do IDAF e INCAPER de Santa Leopoldina.

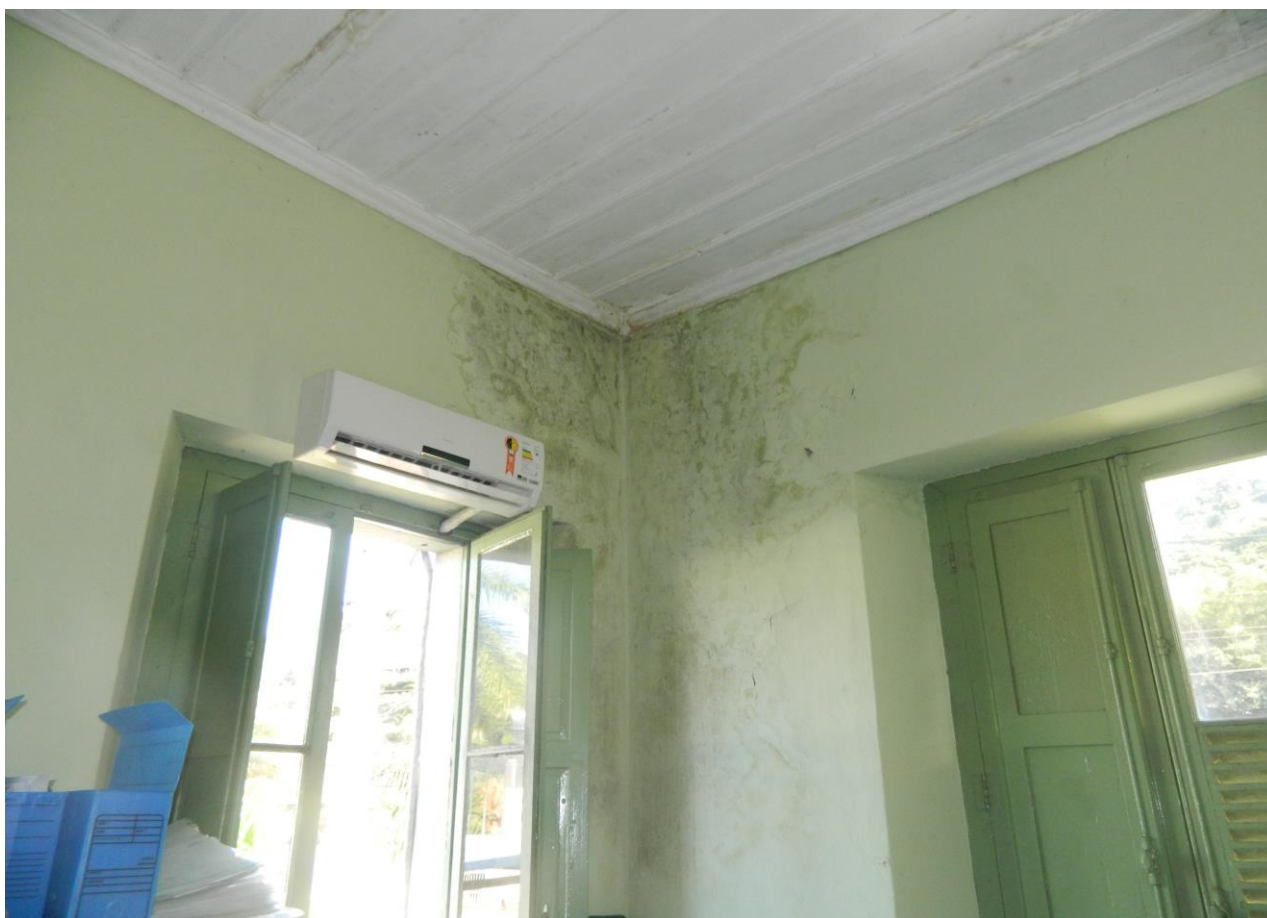
Foto 02- salas com infiltrações, no IDAF e no INCAPER.

Paredes mofadas, infiltrações e desprendimento de sanca e assoalho de madeira.

**Concluo que o local (casarão) que abriga o IDAF e o INCAPER é tombado pela lei de patrimônio histórico e artístico nacional e não poderá, em caso nenhum ser destruídas, demolidas ou mutiladas, nem, sem prévia autorização especial do Serviço do Patrimônio Histórico e Artístico Nacional, ser reparadas, pintadas ou restauradas, sob pena de multa de cinquenta por cento do dano causado.**

**Sugiro a imediata visita do Corpo de Bombeiros Militar e a retirada dos servidores estaduais da sede do IDAF e do INCAPER, por não oferecer condições perigosas de acidente.**

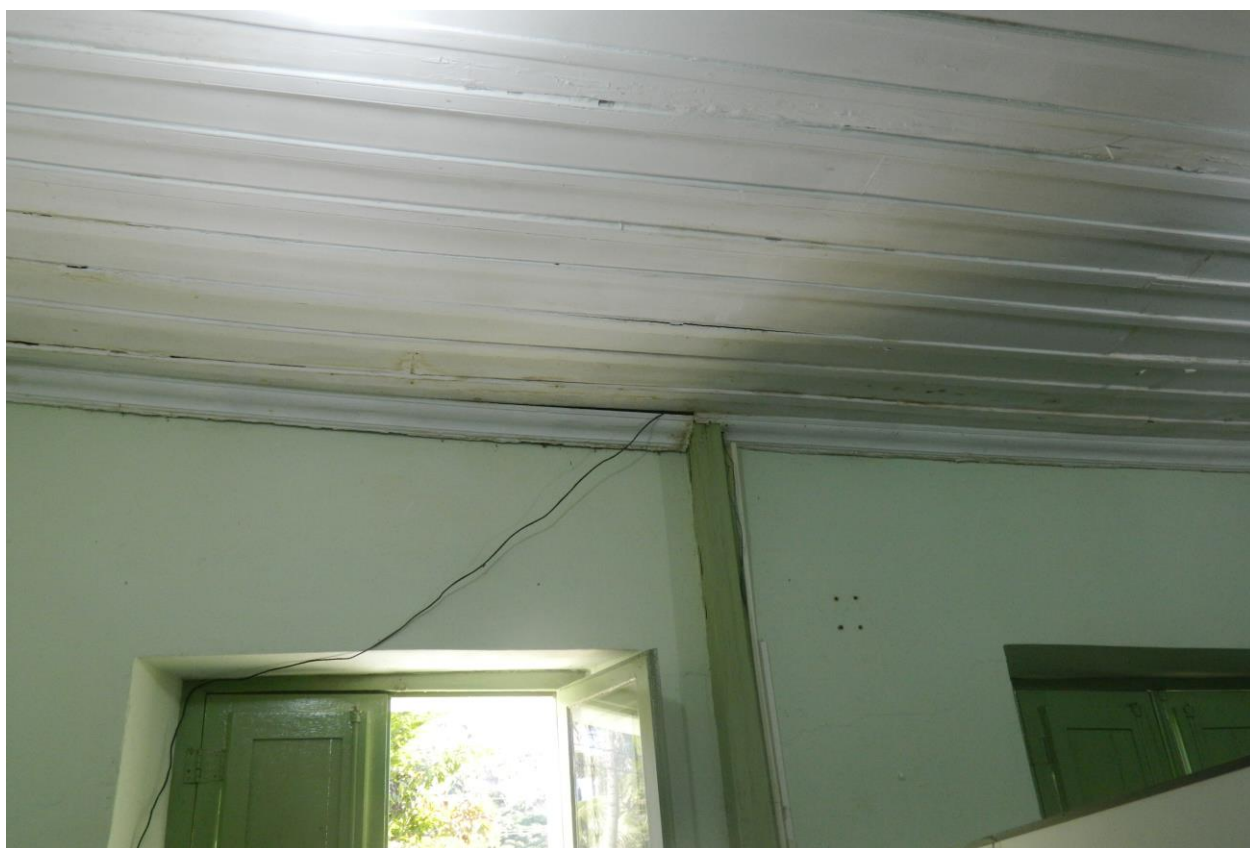
Foto 03 – desprendimento de sanca de madeira no IDAF e INCAPER.

**Queda de materiais suspensos como sancas e forros de madeira.**

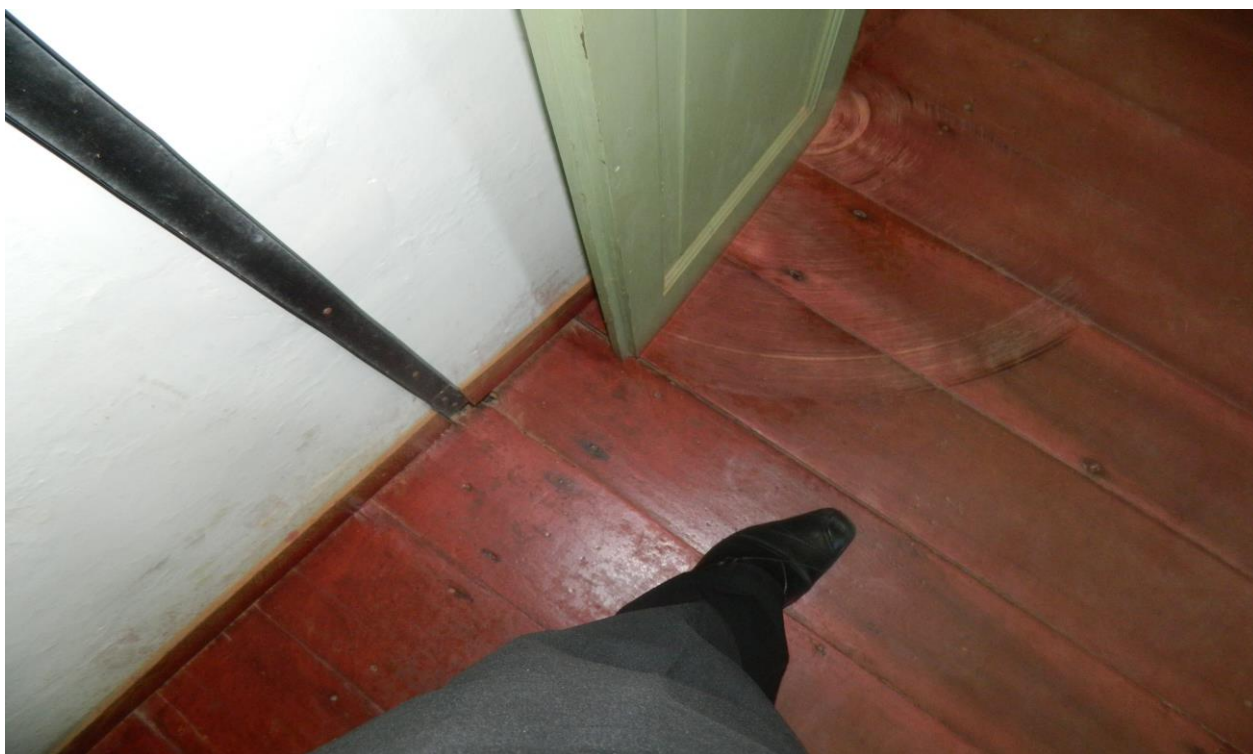
Foto 04 – assoalho de madeira afundando.
